דוח חקירה בטיחותית סופי (דוח ממצאים)

תיק תקרית מס' 48-18

- נחיתה כבדה והליכה סביב נמוכה -

18.5.2018	בתאריך
צסנה 172	כלי הטיס
4X-CGO	סימן רישום
ש"ת הרצליה	מקום

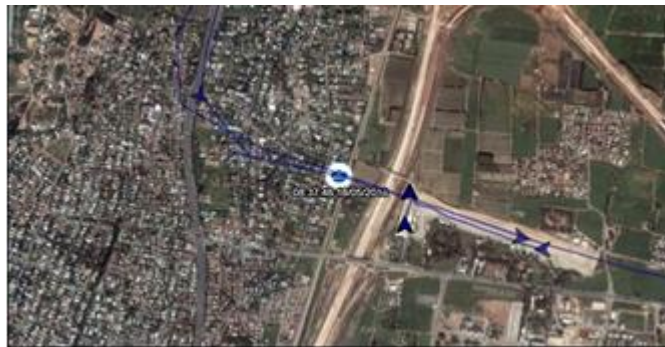
המטוס בצלע סופית - מהירות קרקעית 66.9 קשר, מהירות מכשירית 81.9 קשר.

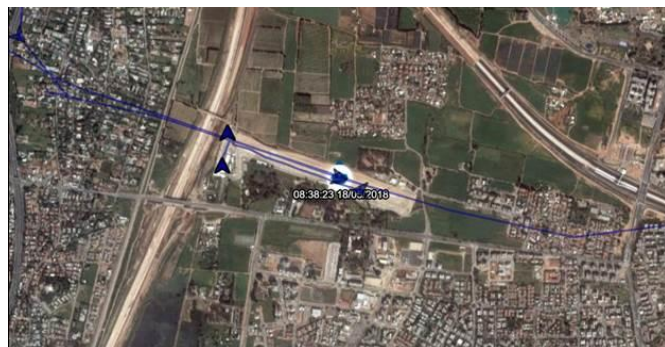
המטוס בנקודת הנחיתה הכבדה - מהירות קרקעית 58.22 קשר, מהירות מכשירית 73.22 קשר.

לא ניתן לקבוע בוודאות את הסיבה לנחיתה הכבדה. סביר להניח ששינוי רגעי בעוצמת הרוח, בעת ההצפה, בשילוב טכניקת הצפה לקויה גרמו לנחיתה הכבדה ולניתור חזרה לאוויר. בנוסף, לא ניתן לקבוע בוודאות את הסיבה לדיווח של החניך אודות משיכה כלפי מטה בצלע עם הרוח. סביר להניח שהמעבר מטיסה עם רוח אף לטיסה עם רוח גב, קיפול המדפים וקיצוץ לא תואם, תרמו לתחושתו הרגעית. מיד אח"כ, החניך התעשת וחש בנוח, יחסית, דבר שהתבטא בכך שלא המתין להגעת המדריך למגדל והוא נחת, ללא אירועים נוספים.

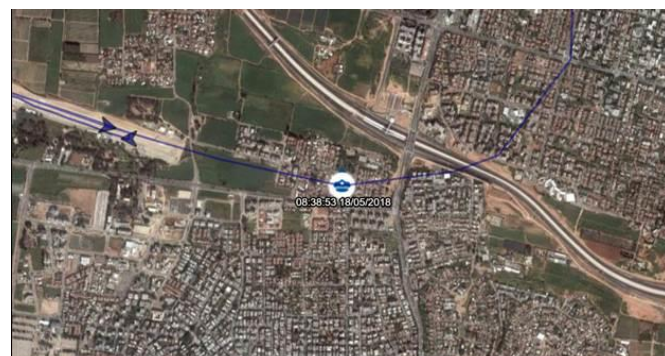
מהירות הטיפוס המצוינת בספר המטוס לטיפוס לאחר המראה רגילה הינה: 70-85 קשר. מנתונים אלו, ומתשואול החניך בו ציין, כי בצלע לאחר המראה, מאחר וחש שהמהירות איטית, הוריד את אף המטוס, עולה, כי שיעור הטיפוס הנמוך, לאחר ההמראה, נבע משילוב הגורמים של אי שמירת מהירות טיפוס רגילה, (טיפוס במהירות גבוהה ושאינה מיטבית - 90 קשר לערך) וטמפרטורה גבוהה.

טעות זו נבעה מתחושת הטייס שמהירות המטוס איטית עקב רוח האף החזקה ששררה בעת האירוע. החניך ציין, כי לא בדק במהלך הטיפוס מה ציין מד המהירות.

המטוס לאחר המראה - מהירות קרקעית 75.6 קשר, מהירות מכשירית 90.6 קשר.
