# דוח חקירה בטיחותית סופי (דוח בדיקה)

תיק תאונה מס' 62-18

- התנגשות ממ"ג-ים במהלך התנעה לטיסה -

22.6.2018

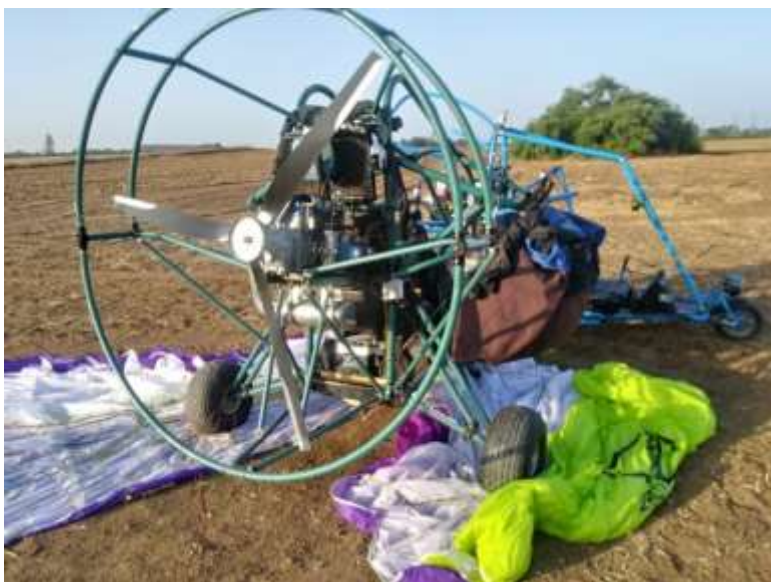
הכלי השלים סיבוב 360 מעלות, אולי שניים, "לקח" כיוון לצפון מזרח כעשרה מטרים, ביצע יוטרן ימני ונע חזרה לכיוון דרום מערב. הפוגע ניסה להטות את הממ"ג לכיוון השיח הגדול שהיה בחלקת השדה שמדרום ונאלץ לשמוט את אחיזתו בכלי אשר נע במהירות מתגברת, בכיוון מדויק אל הצד הימני של הכלי של הנפגע ופגע בו בעוצמה. כתוצאה מההתנגשות, המוט התומך

האנכי נשבר, פגע בראשו של הנפגע וגרם לו לפציעת ראש קשה ושברים בפנים.

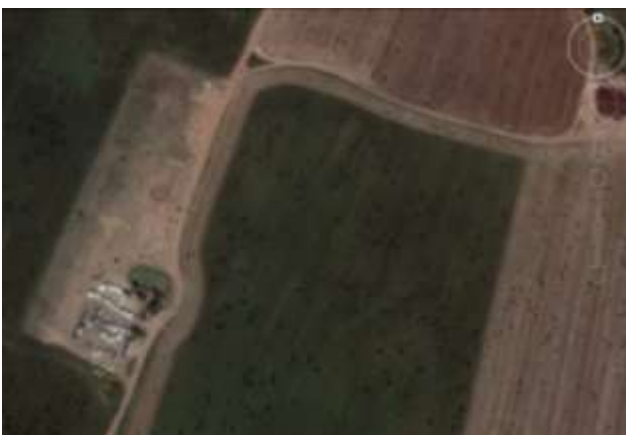
מנחת רונית

שטח ההפעלה הוא מלבן אדמה מהודקת בכיוון כללי 025/205 באורך 250 מ' וברוחב

של 30 מ' (בקטע הדרומי של 70 מ')  
וברוחב של 80 מ' ביתרת האורך.  
בנוסף, מאזור הדשא יוצאת זרוע,  
בכיוון כללי דרום מזרח, שגם עליה  
ממריאים ונוחתים כלי טיס.  
שטח ההפעלה מוכר מזה שנים  
כמנחת רונית וכך הוא גם מופיע  
במפות הרשמיות.

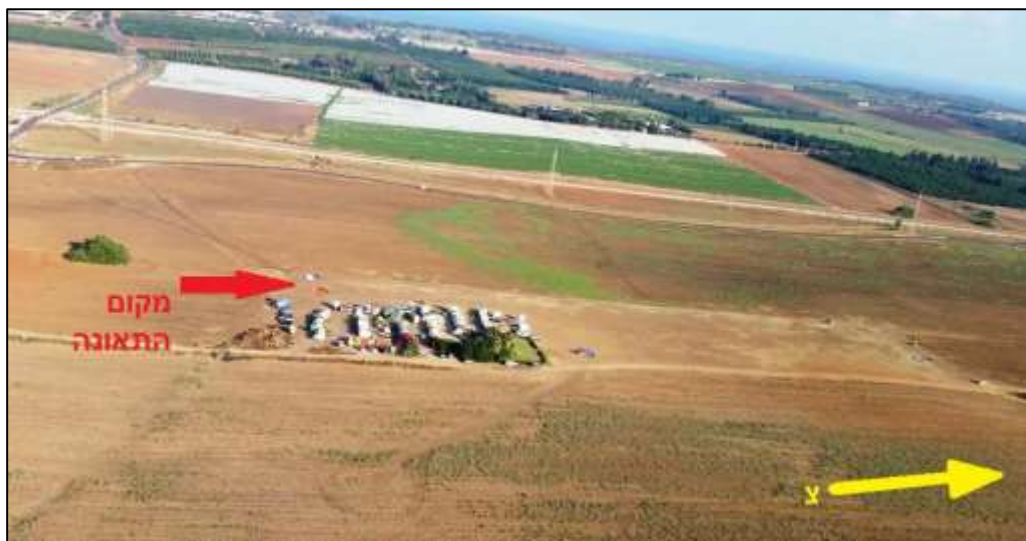
התאונה ארעה בפאתי מסלול מנחת רונית בחלקו הדרומי, ממערב לאזור העגלות החונות. הקרקע הינה אדמה מהודקת. שני כלי הטיס נמצאו בעמדת ההמראה של הכלי "הנפגע" כשהם מסובבים על הצד מעוצמת המכה. הממ"ג "הפוגע" נמצא בצמוד לכלי הנפגע בזווית של 90 מעלות אליו.

- ☒ הממ"ג הפוגע עם נזקים לשלדה, לגלגל הקדמי, כן נסע קדמי ופגיעה בעמודי התמיכה האנכים למנוע.
- ☒ בממ"ג הנפגע נשברה הקורה האנכית הימנית, כן נסע ימין, מצערת מעוקמת וחלקי פנל קדמי עם נזק.
- ☒ בזירת התאונה זוהו על פני הקרקע הקוליסים של תנועת הכלי הפוגע: סיבוב מעגלי ימינה, של 360 מעלות +

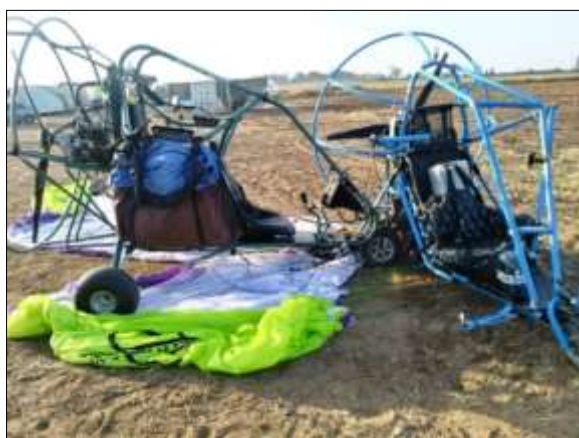
תנועה קצרה בכיוון צפון מזרח + יוטרן ימני וחזרה לדרום מערב, אל הכלי שנפגע.

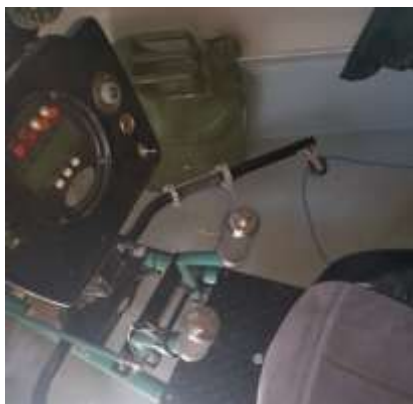
הכלי הפוגע לא היה מצויד בסטרטר חשמלי ולפיכך התנעתו מבוצעת ע"י הטייס באופן ידני, מבחוץ, באמצעות כבל משיכה הממוקם בצד ימין, מאחורי בלוק המנוע. לפני ההתנעה, הטייס אמור להציב את ידית המצערת, קדימה – מצב של כוח סרק. הגברת הכוח נעשית ע"י משיכתה אחורה, כנגד חיכוך שהטייס קובע. בעת ההתנעה, הטייס עומד מחוץ לכלי ובחלקו האחורי, ליד כן הנסע הימני, מבלי שיש לו גישה לידיית המצערת.

הערה: משמאל לידיית המצערת מצויה ידית ההיגוי שהיא זהה בצורתה – דחיפתה ממצב אמצע, קדימה, מפנה את גלגל האף ימינה ומשיכתה אחורה, מפנה את גלגל האף שמאלה.

- ✓ הטייס התבלבל בין ידית המצערת וידית ההיגוי
- החלפת מיקומי ידיות המצערת וההיגוי הדומות בגודלן וצורתן, תומכת בתרחיש. יחד עם זאת, הן מרוחקות יחסית ועל ידית ההיגוי יש בלם יד כך שקשה להתבלבל ביניהן.
- לפיכך, סבירות תרחיש זה קטנה מאד.
- ✓ הטייס שכח את הידית במצב כוח מלא במסגרת הבד"ח ביצע
- תואם, עפ"י הראיות והממצאים, כי הטייס הפוגע, לאחר שנפרד מהטייס הנפגע, שכח שהשאיר את ידית המצערת בכוח גבוה/מלא והוא ניגש ישירות לבצע את ההתנעה הידנית מאחור.
- לפיכך, תרחיש זה נמצא בסבירות גבוהה כמסביר.

4.1 לבחון שינוי של דרך התנעת המנוע, בכלי טיס כדוגמת נשוא התאונה. כך למשל, בכלים אחרים, בעלי אופי הנעה דומה, קיימת אפשרות להעביר את כבל ההנעה הידנית מעל ראשו של הטייס, ע"י מכונאי מוסמך שמסובב את מניפת ההנעה ליד בלוק מנוע לזווית שמאפשרת משיכה עליונה ע"י הטייס - כך, מוקטן הסיכוי שכלי הטייס "יברח" לא רצונית בעת התנעת המנוע.

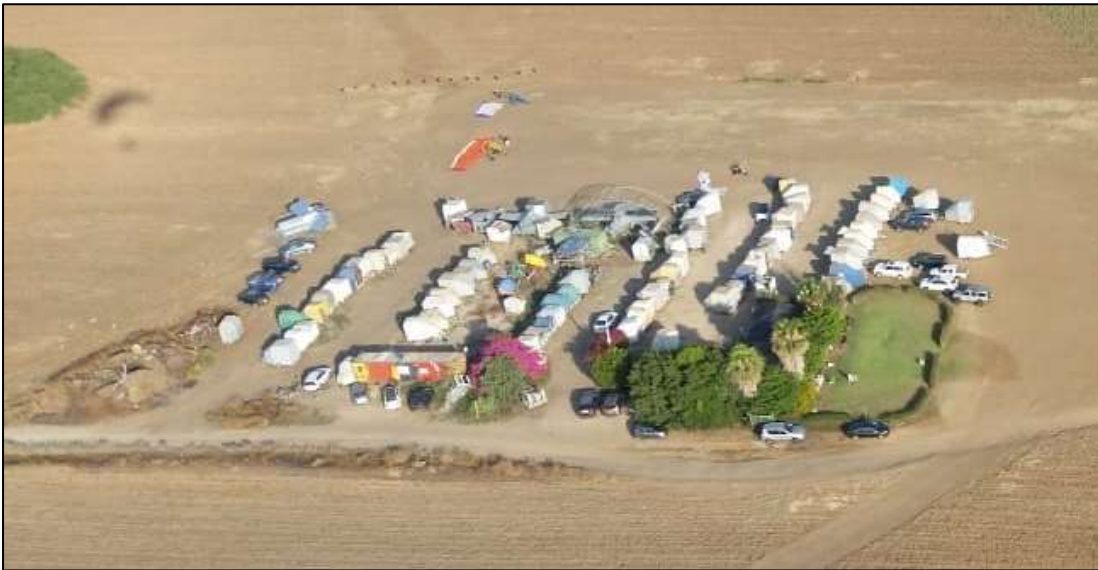
לאחר מספר ניסיונות, המנוע הותנע, אך עלה מידית לסל"ד גבוה/מרבי והכלי החל לרוץ קדימה, האיץ, ביצע סיבוב ימני, של 360 מעלות (אולי שניים), אח"כ נע לכיוון צפון מזרח וחזר, לאחר יוטרן ימני, לכיוון דרום מערב, תוך שהוא מאיץ. הטייס הפוגע לא הצליח להיכנס למושב או לעצור את הכלי, תוך שנתלה עליו בצדו הימני, עד שנפל או נשטט ממנו, לפני שהכלי פגע בעוצמה בכלי הנפגע.

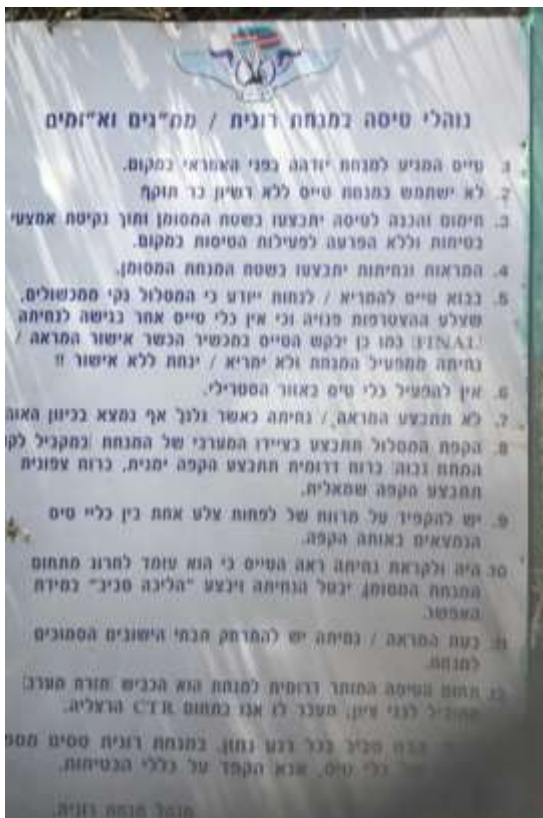
למפעיל המנחת בפועל אין סעי"מ ויש שגם משיגים על סמכותו להפעיל ולנהל את המנחת. יחד עם זאת, הוא פועל לטובת הסדרת הפעילות במנחת ואף הציב שלט גדול במטרה להנגיש את נוהלי הטיסה למי שפועל במנחת.

קריאת הכתוב בשלט, למול העדר אמצעים אחרים להסדרת הפעילות, ממחישה את מגבלות "השיטה" ומחייבת הסדרה טובה בהרבה.

4.2 למצוא דרך, ע"י הגורמים הרלוונטיים, כדי להתחיל בפעילות לרישיון שטח ההפעלה כמנחת מרושיין המוסדר גם בפמ"ת ומופעל ע"י מפעיל שיש לו את הכלים והמשאבים, לנהל ולאכוף פעילות בטוחה, עפ"י סעי"מ וכללים.

4.3 לקבוע כללי בטיחות והפעלה ברורים יותר במנחת רונית ולחייב את הפעילים בו, באמצעות כנסי בטיחות וצעדי אכיפה, כדוגמת "קרא וחתום" כדי להגביר את רמת הבטיחות של פעילות המנחת.
