דוח חקירה בטיחותית סופי (דוח ממצאים)

תיק תקרית מס' 17-63

- הנצה לא רצונית במהלך נחיתה -

26.9.2017	בתאריך
טורבו טראש	כלי הטיס
4X-AUT	סימן רישום
סמוך למנחת רשות החולה	מקום האירוע

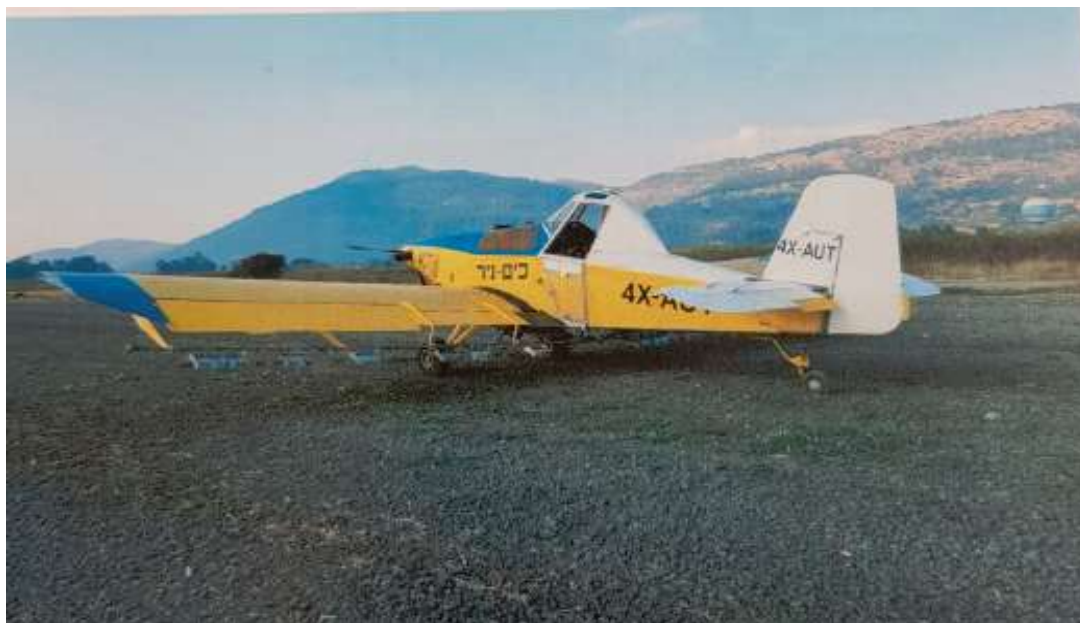
כלי הטיס נחות בשטח

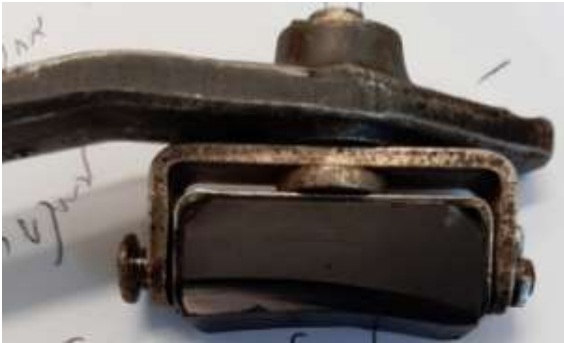
לאחר פתיחת הפנלים החיצוניים של המטוס באזור המנוע, נמצא שזרוע הבטא (Propeller reversing lever) יצאה אל מחוץ לגלגל הבטא (Beta Feedback Ring), יחד עם יחידת הפחם האמורה לנוע בין "שפתי" גלגל הבטא.

זרוע הבטא עם יחידת הפחם

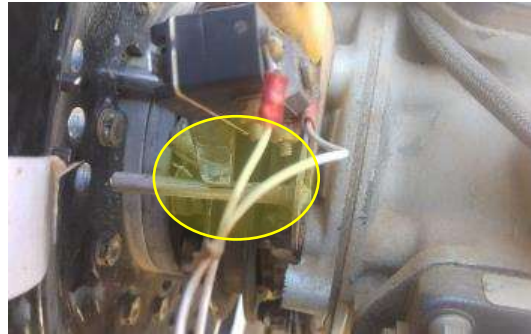
מיקום לא נכון של זרוע הבטא - קצה הזרוע מונחת מעל לפין המגביל (אמורה להיות מתחתיו)

- 3.1 התקרית מסווגת כאישית – טכנית, נבעה מטעות במהלך פעולת טיפול תחזוקתי, במסגרתה פורק והורכב מחדש מכלול הפרופלור, כאשר זרוע הבטא ממוקמת מעל לפין המגביל.

4.1 לבצע בדיקה וויזואלית של צומת החיבורים, המצוינת בהנחיית השירות לעיל, אחרי כול טיפול תחזוקתי ביחידת הפרופלור.

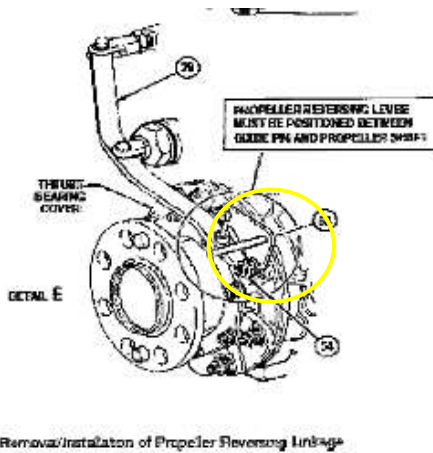
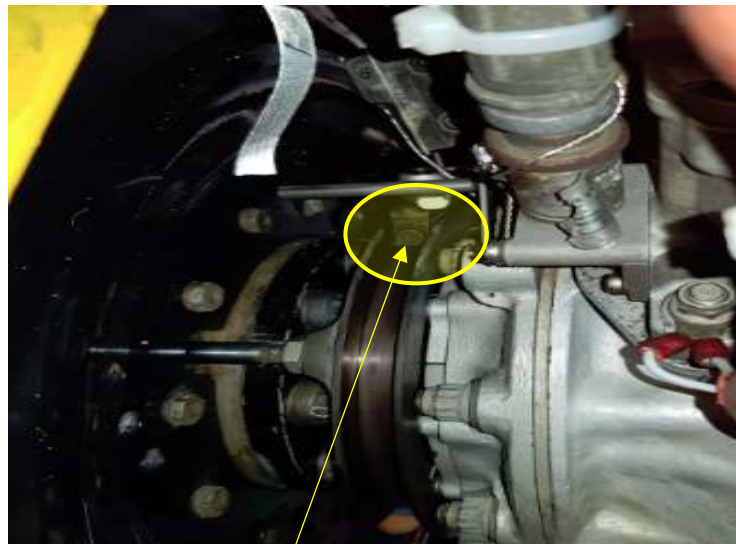
מיקום נכון של זרוע הבטא עם הפחם בתוך ה - Beta Feedback Ring

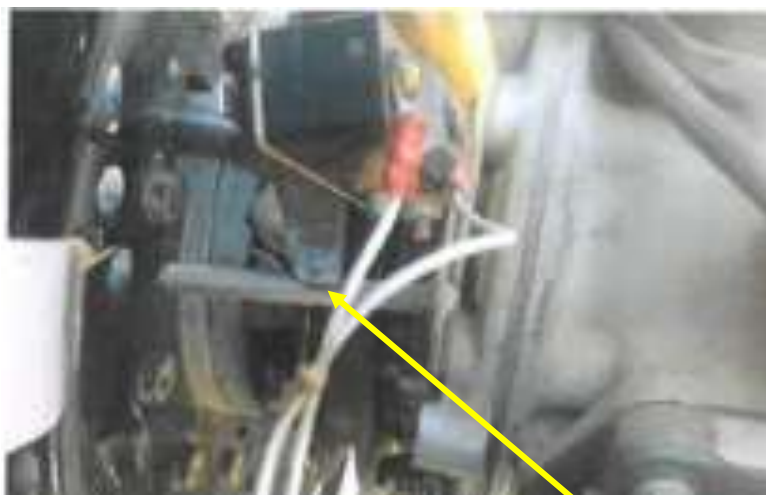
זרוע הבטא כפי שנמצאה מעל הפין המגביל, בשטח הנחיתה

☒ באשר לאפשרות שכתוצאה מהרעידות שהתפתחו ב-Governor, הזרוע "דפקה" על הפין המגביל ובכך עיקמה אותו (גרמה לעיוות) - אזי העיוות צריך היה להיות כלפי מעלה (לו הזרוע הייתה מותקנת מתחתיו לאחר הרכבתה) ולא עיוות לשמאל - כפי שנמצאה.

- 3.6 הפין המגביל נמצא עם עקימות בכיוון צדי (שמאלי) ולא כלפי מעלה, כפי שצפוי היה למצוא בהנחה שזרוע הבטא הייתה מתחתיו וקיפצה בלחץ כלפי מעלה, למצב בו בסופו של עניין הפרופלור הונף.

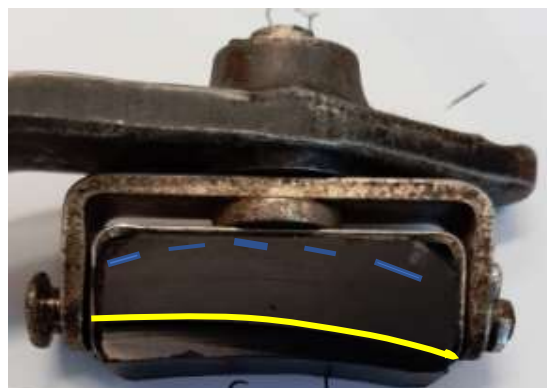
מיקום הפחם על קצה שפתי
אילוסטרציה של מיקום רצוי של

צוות החקירה סבור, שבעת הרכבת הפרופלור בטיפול התחזוקה, שכלל את התקנת ה – Governor, זרוע הבטא והפין המגביל, זרוע הבטא הותקנה באופן לקוי, מצב ש"הושיב"/מיקם את יחידת הפחם, על פי הסימן שהותירה שפת גלגל הבטא, שהתחככה ושפשה את הפחם, זאת ממועד ההרכבה ועד לאירוע – כעשרים שעות. סימני השפשוף שעל הפין המגביל מצביעים על כך שכבר במהלך נחיתות קודמות של המטוס (לאחר ההרכבה הלא תקינה, זרוע הבטא הייתה מעל (ולא מתחת) לפין המגביל. הרכבה כזו הותירה את סימני השחיקה על החלק העליון של הפין, זאת בשלב שהטייס נחת, וביצע פעולת עצירה של כלי הטיס באמצעות הפעלת ידית המצערת לתחום ה - Reverse, בו זרוע הבטא נעה לכול מהלכה מתחת/מעל הפין המוביל, זאת כמספר הטיסות שכלי הטיס ביצע מאז ההרכבה.

- 3.4 סימני השפשוף שנמצאו על גבי יחידת הפחם שאמורה להיות ממוקמת בין ובתוך "שפתי" גלגל הבטא מעידים על מיקום יחידת הפחם בפועל, המצביעה על כך שזרוע הבטא הייתה מעל לפין המגביל.

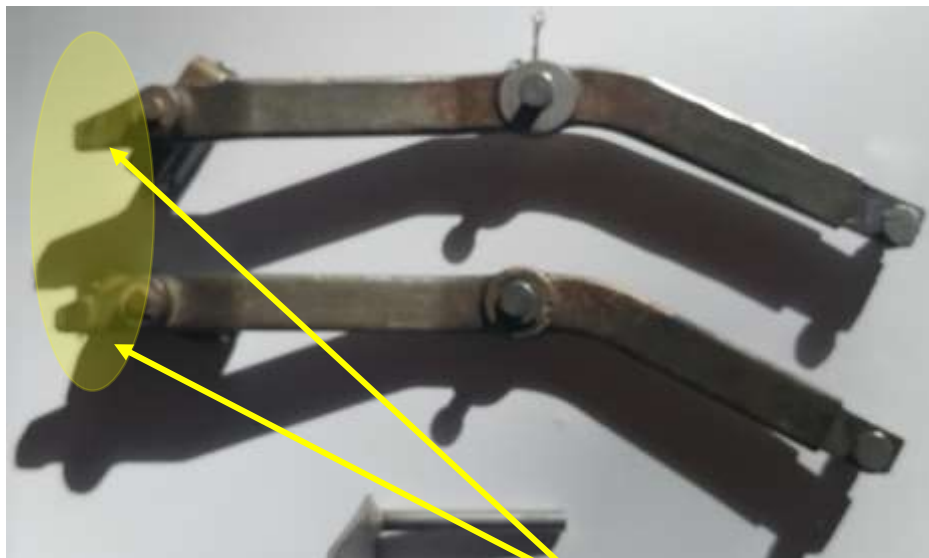
הזרועות ואזורי השונות

יצוין, כי במהלך החקירה שביצע החוקר הראשי התגלתה אי אחידות במידות של זרועות שונים שאפשר והגיעו מיצרנים שונים. כיוון שכך, חוקר פראט לקח עמו את הזרועות לצורך בדיקה במעבדות החברה. זאת ועוד, החוקר הסכים, כי נכון לבצע על ידי היצרן, שינוי בפין המגביל שימנע לחלוטין את האפשרות של זרוע הבטא להתחבר למקומה מעל הפין המגביל וכמובן גם האפשרות לצאת ממנה והוא הביע את כוונתו לקדם את ביצוע השינוי מצד היצרן.

- 3.2 בשלב זה לא ניתן לקבוע באם מידות הזרוע השונות הקיימות בשימוש, תרמו לאירוע בהיבט הטכני/תכנוני בין שבמישרין ובין שבעקיפין. הזרועות נלקחו לבדיקה במעבדות היצרן.

4.2 לבצע בדיקה של שונות המידות בין זרועות הבטא שבשימוש, תחת אותו מספר פריט. הערה: נמצא בביצוע היצרן בשלב זה.
