דוח חקירה בטיחותית סופי

תיק תקרית חמורה 65-19

חליפה קרובה בתחום הקפה

20.8.2019		בתאריך
	בין	
צסנה 172		כלי הטיס
4X-CGV		מספר רישום
	לבין	
צסנה 152		כלי הטיס
4X-CHG		מספרי רישום
שדה תעופה הרצליה		מקום האירוע

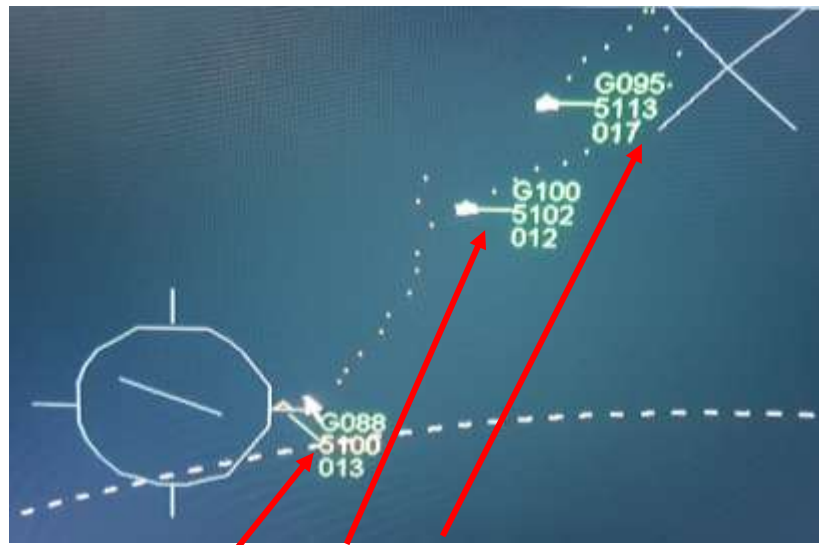
התנועות בדרכן לצלע מתה CHG CGV CDO

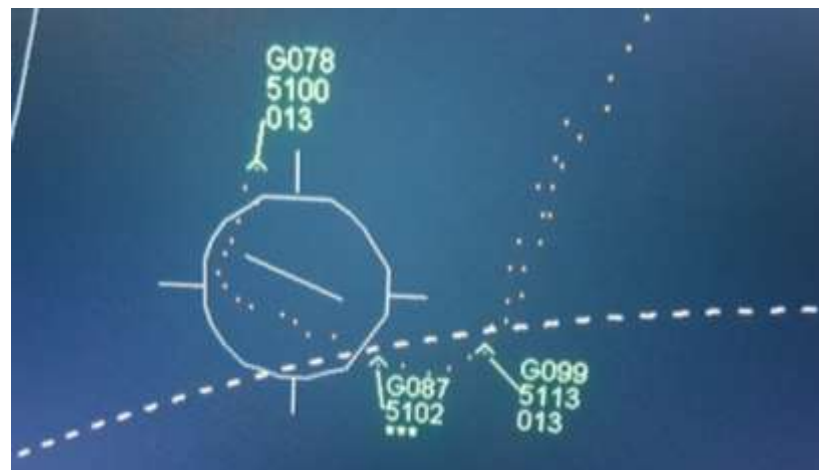
התנועות טרם תחילת האירוע CGV בתחילת צלע מת, CHG בסוף צולבת

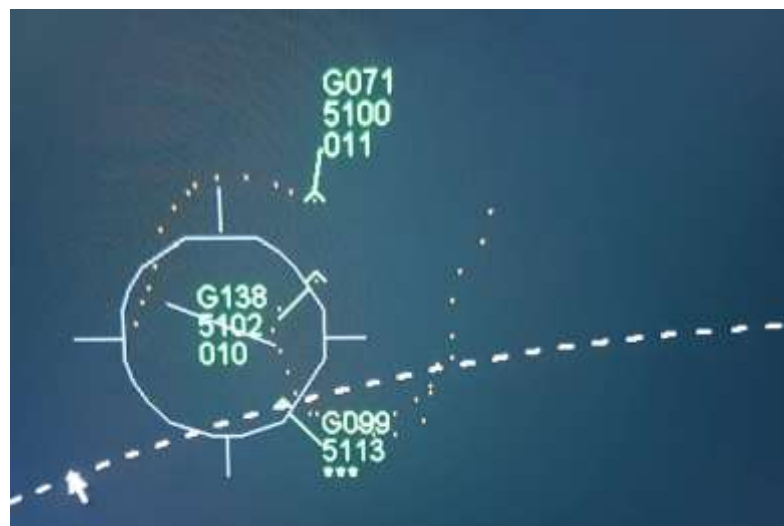
התנועות בתחילת התפתחות האירוע, CGV חוצה ציר מסלול צפונה

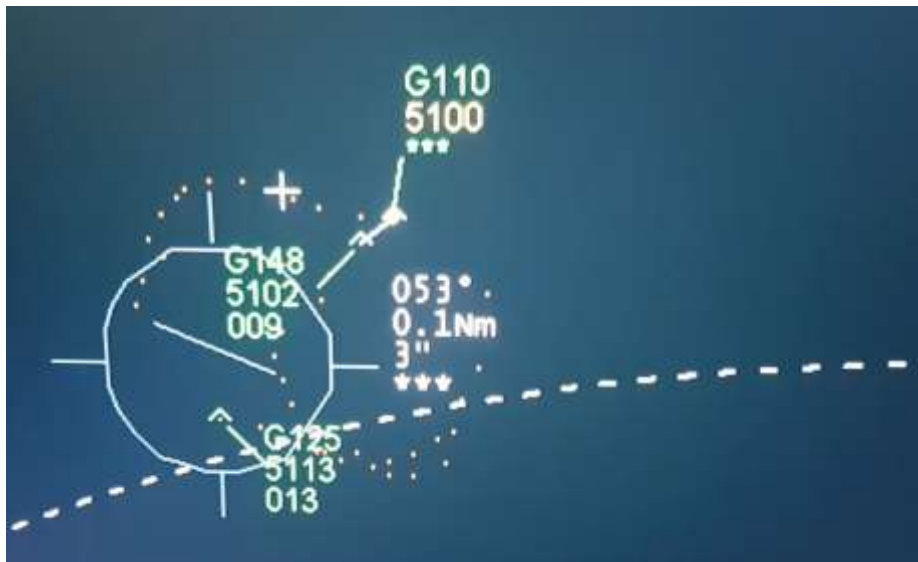
התנועות בעת החליפה עם תחילת הפניה של CGV צפונה, מרחק NM0.1

בנקודת זמן זו, עזב CGV את תבנית ההקפה ופנה מעל תחילת מסלול 29 לכיוון סוף צלע עם הרוח תוך כדי הנמכה לגובה 800. פניה שגרמה לחליפה הקרובה.
