## דוח חקירה בטיחותית באוסטרליה

### תיק תאונה ישראלי 09-67

(מספר חקירה אוסטרלי: AO-2009-072)

- גמר דלק במז"א קשה ונחיתת ציוף בים -

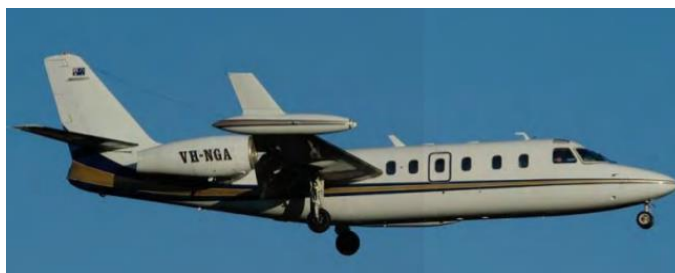
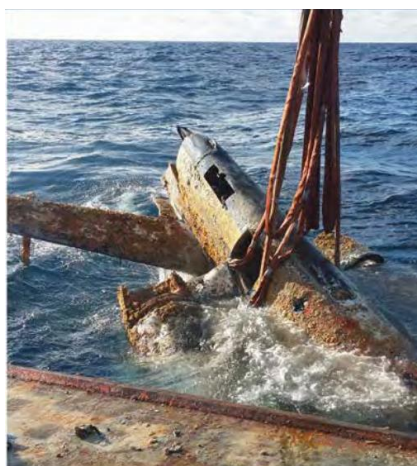
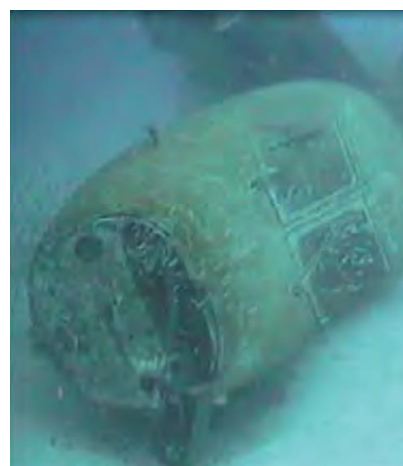
#### המטוס לפני התאונה, במים ובהוצאתו מהים
