## דוח חקירה בטיחותית סופי

תיק תאונה מס' 68-18

- גרירה לא מסודרת והתרסקות דאון -

6.7.2018	בתאריך
PA-18-180	כלי הטיס (מטוס גורר)
4X-CSY	סימן רישום
PW45	כלי הטיס (דאון)
4X-GAZ	סימן רישום
מנחת מגידו	מקום האירוע

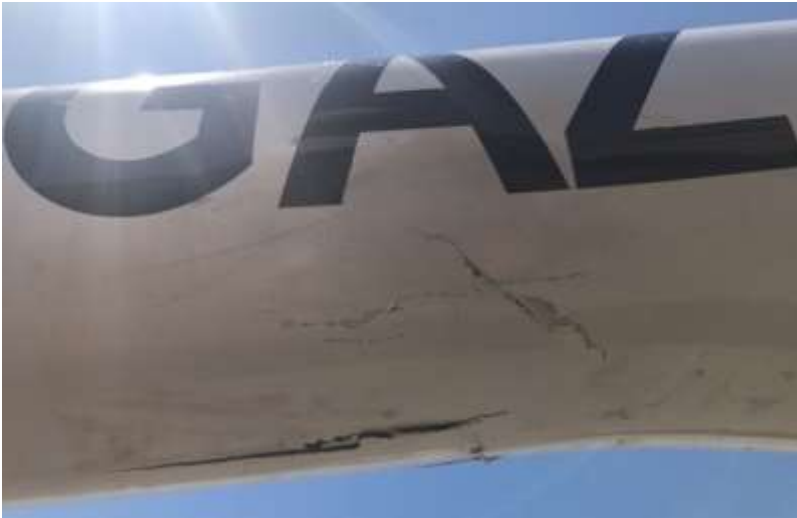
נזק מבני בחלק התחתון  
של חיבור הדאון למכלול  
הזנב

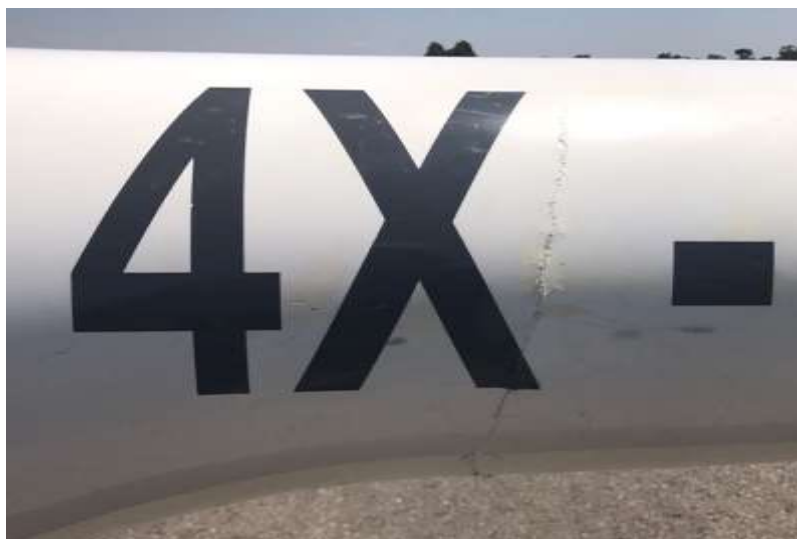
סדק אנכי בחיבור הדאון  
למכלול הזנב

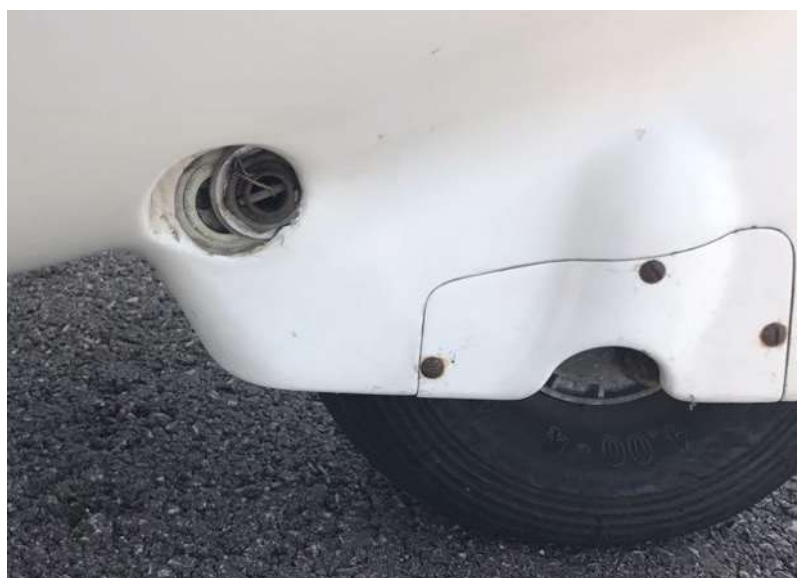
תזוזה של תושבת כן  
הנסע הראשי

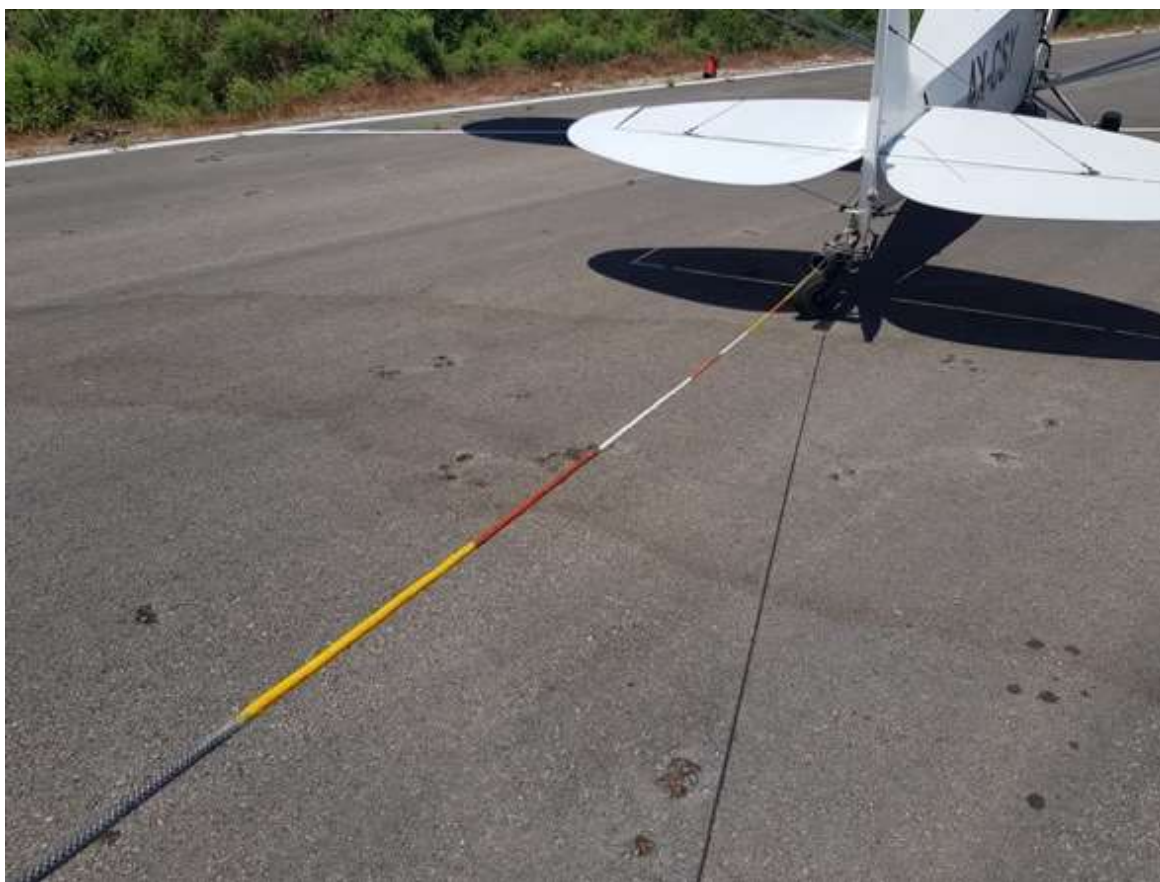
### **סימוני צבע על הכבל במצב פרוש במלואו, בצד של המטוס - נצבעו אחרי התאונה**

הכבל היה באורך הגדול מהמותר לכננת זאת, קרי 57 מטר לעומת 50 מטר, המקסימום המותר לאותו סוג תוף. בנוסף, סביר, כי הכבל שהיה בשימוש רב, גם איבד במידה מסוימת חלק מגמישותו. שני נתונים אלו יחד, אפשר שגרמו לאותה הסתבכות, שארעה בסוף הגלילה של הכבל, בתום הגרירה הקודמת. ההסתבכות, גרמה לקושי במשיכת הכבל, כאשר ההסתבכות נגררת עד הנקודה בה היא התהדקה באופן כזה שכח המשיכה הנדרש היה גדול יותר. הידוק ההסתבכות גרם לעצירת המטוס הגורר ולמתיחה רגעית של הכבל. ההסתבכות לא הגיעה לממדים של קשר, והיה צריך למעשה, רק להפעיל מעט יותר כח כדי לשחרר אותה לגמרי. כח זה הופעל בעת פתיחת המנוע להמראה של המטוס הגורר, וההסתבכות השתחררה לגמרי, כך שלמרות שהדאון הוא דאון קל ולמרות שלא הפעיל בלמים באותו השלב, הוא לא זז ממקומו בזמן שהמטוס הגורר החל להאיץ ולצבור מהירות. יצוין, כי בבדיקה שבוצעה לאחר התאונה, בוצעה גלילה של הכבל, ללא מתח, והתופעה חזרה פעמיים - הכבל "נפל" מראש החרוט שנוצר וגרם להסתבכות.

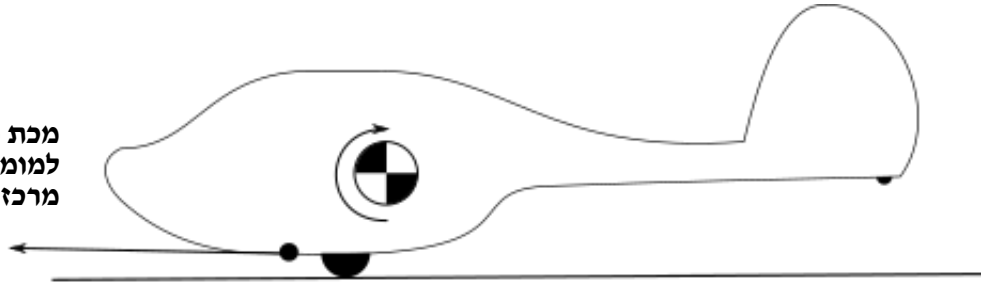
1  
מכת משיכה חזקה גרמה  
למומנט סיבובי סביב  
מרכז הכובד

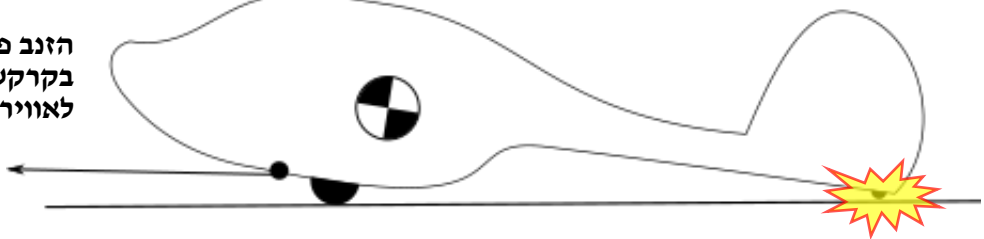
2  
הזנב פגע בעוצמה רבה  
בקרקע והדאון קיפץ  
לאוויר

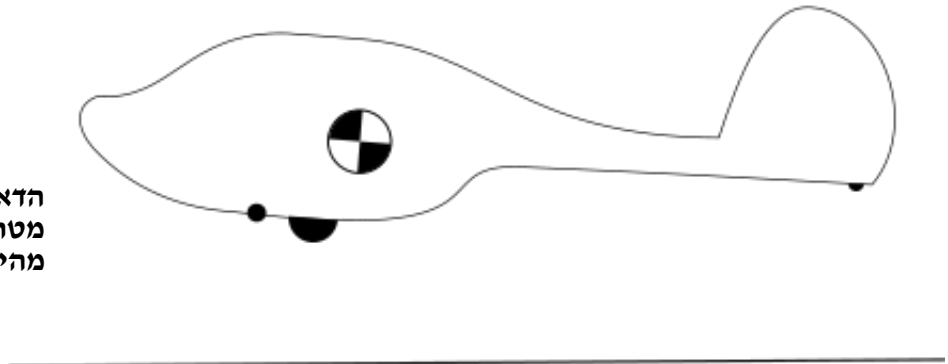
3  
הדאון הגיע לגובה של  
מטר או שניים ללא  
מהירות המאפשרת טיסה

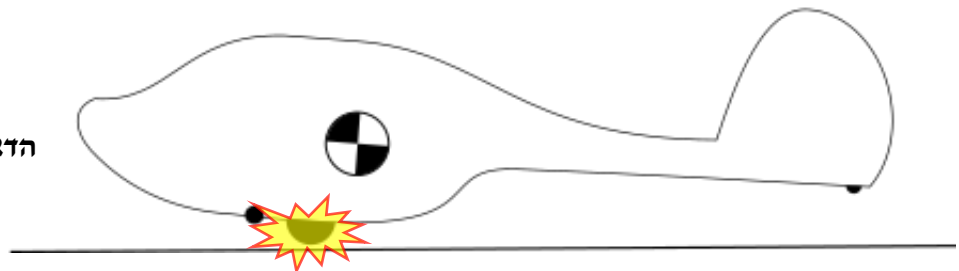
4  
הדאון הוטח אל הקרקע
