## דוח חקירה בטיחותית ברזילאי (תמצית דוח החקירה הברזילאי של CENIPA)

### תיק תקרית חמורה 69-15

**- ירידה ממסלול הסעה לאחר נחיתה -**

ווסטווינד 1124A

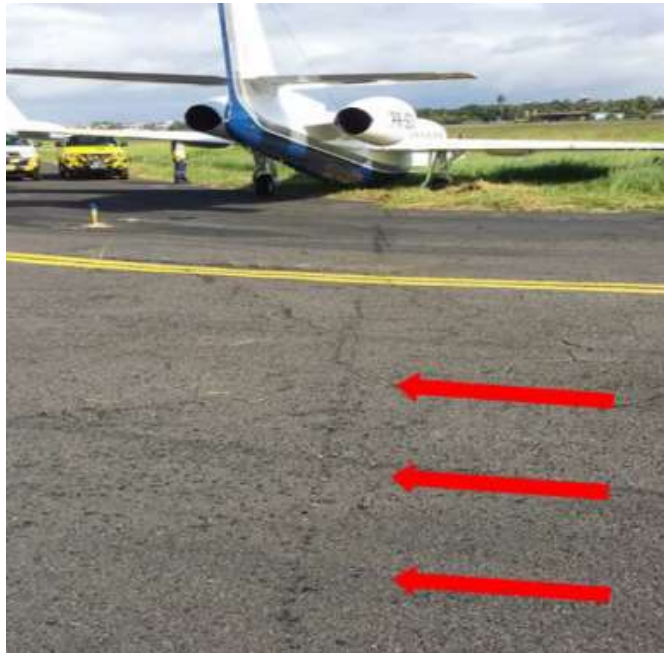
סימני השמן ההידראולי על גבי המסלול

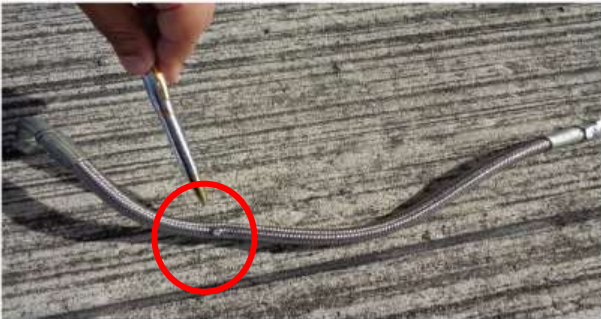
מניתוח האירוע למציאת סיבת התקלה הטכנית נמצא נקב בצינור השמן ההידראולי של משאבת השמן ההידראולית הממוקמת במנוע שמאל, ממנו דלף השמן במהלך הטיסה. עוד נמצא, כי בעת הרכבת המשאבה ההידראולית חזרה למנוע, בסיום הטיפול העיתי של המנוע (200 שעות), לא הושם דגש נכון על מיקום צינור השמן ולא הוקפד על אי חיכוך בינו ובין הסביבה - כך נוצר מגע של הצינור עם בורג אבטחה (כחול בתמונה) שגרם בהמשך, כתוצאה מרעידות וחיכוך, את הנקב בצינור. אובדן הניהוג של כן הנסע הקדמי, לצד יכולות עצירה מופחתות, הן תוצאה של בריחת השמן ההידראולי במהלך הטיסה.

החור שנגלה בצינור השמן ההידראולי

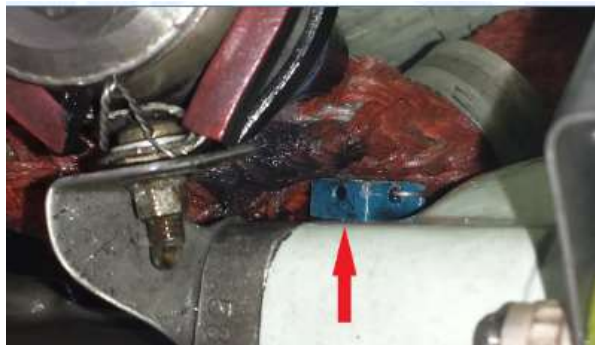
נקודת ההשקה בין צינור השמן לבורג האבטחה
