דוח חקירה בטיחותית סופי

תיק תאונה מס' 70-19

התרסקות במהלך רחיפה

28.8.2019	תאריך
מצנח רחיפה	כלי הטיס
ארסוף	מקום האירוע

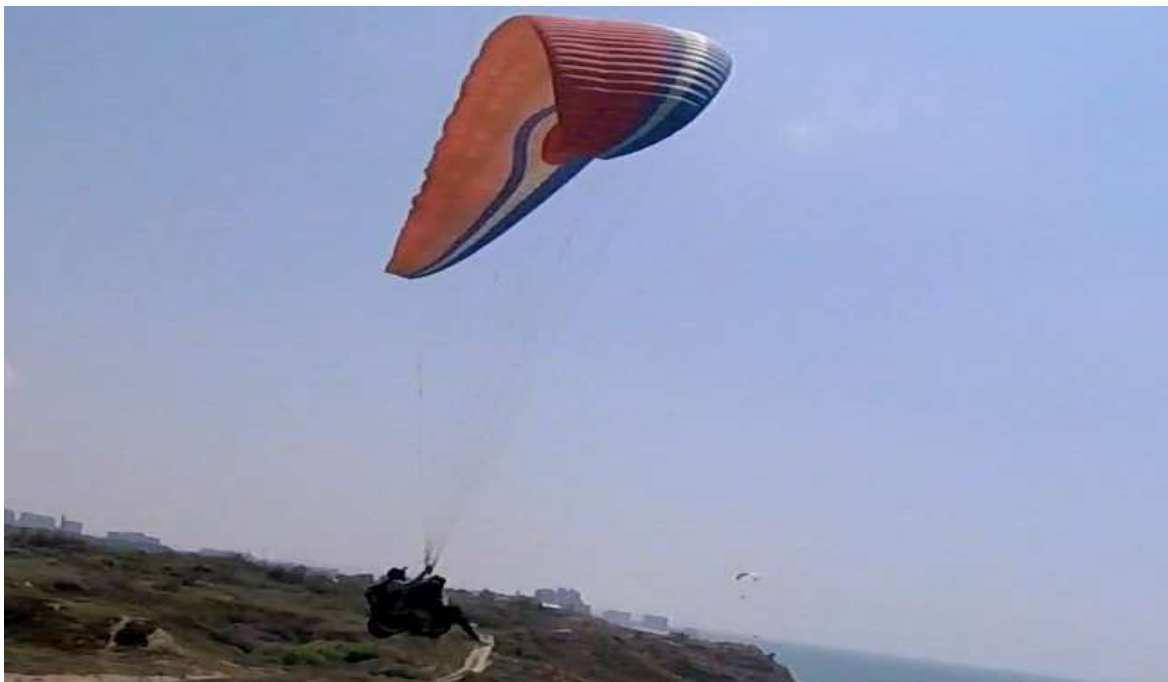
כלי הרחיפה נשוא האירוע

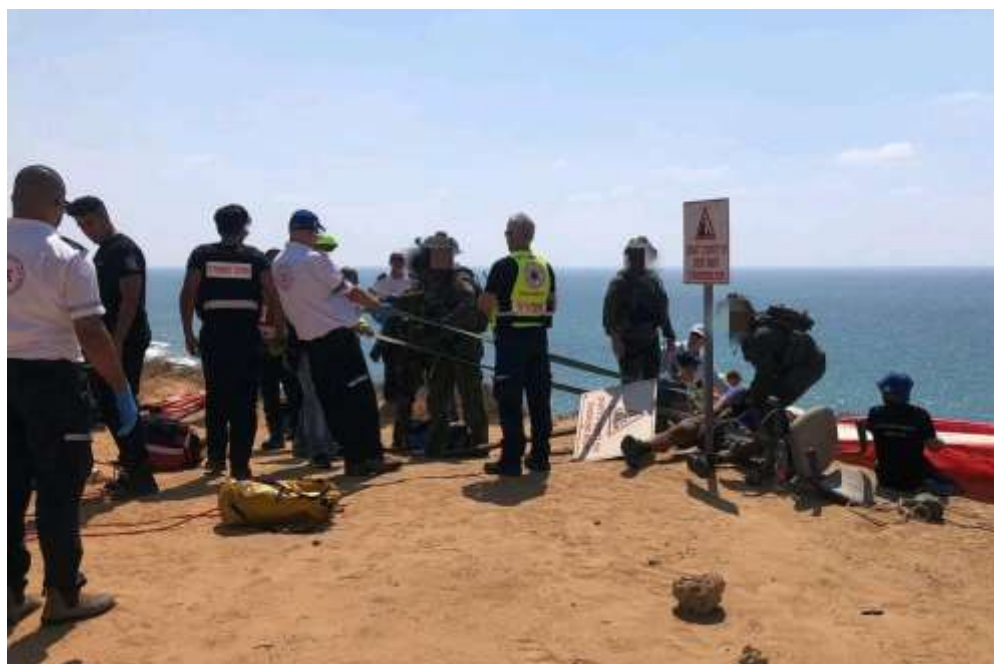
במהלך הרחיפה לכיוון צפון, המרחף ביצע פנייה שמאלית לכיוון הים אשר במהלכה הזדקרה הכנף השמאלית לכדי סחרור שטוח. לאחר שהמצנח השלים סיבוב של 270 מעלות לערך בחוסר שליטה של המרחף, החופה (מצנח) נעה לפנים ומעט כלפי מטה, והמרחף והנוסעת פגעו במצוק, במצב שבו המצנח מונח מעט מעל המצוק בצמוד לרכס כשהמיתרים על המדרון והמרחף והנוסעת תלויים ונתמכים על מדרגת חול טבעית הקיימת במצוק. מרחפים אחרים שהיו בסביבה הזעיקו מידית את כוחות ההצלה אשר בהמשך לניסיונות חילוץ שלא צלחו ובהעדר אפשרות גישה למרחף ולנוסעת, הוחלט להזניק את יחידת החילוץ המוסקת של ח"א שביצעו את החילוץ המורכב. כתוצאה מהפגיעה במצוק, המרחף והנוסעת נפצעו, כאשר המרחף הוגדר כפצוע אנוש ועוד לפני הפינוי נקבע מותו. הנוסעת הוגדרה בתחילה כפצועה בינוני, שוחררה אחרי מספר ימים מבית החולים ושבה לביתה בחו"ל.

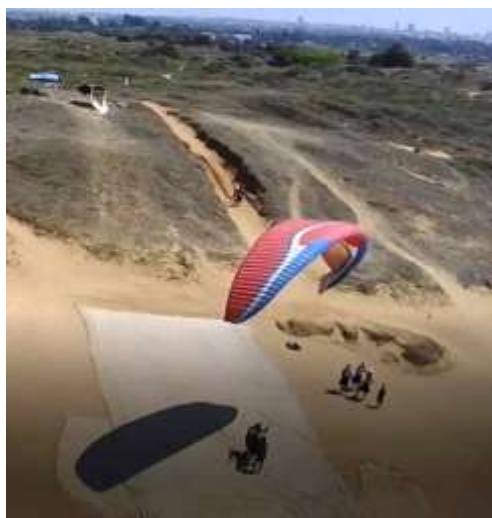
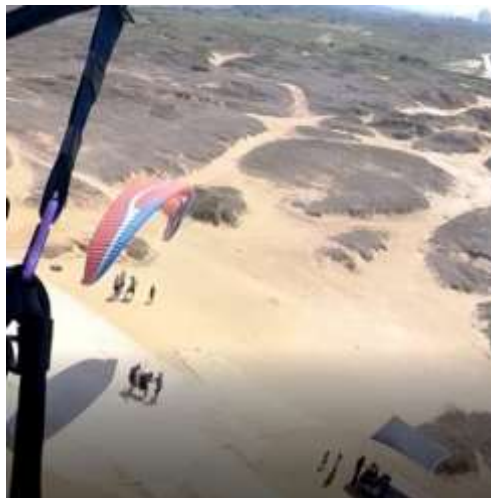
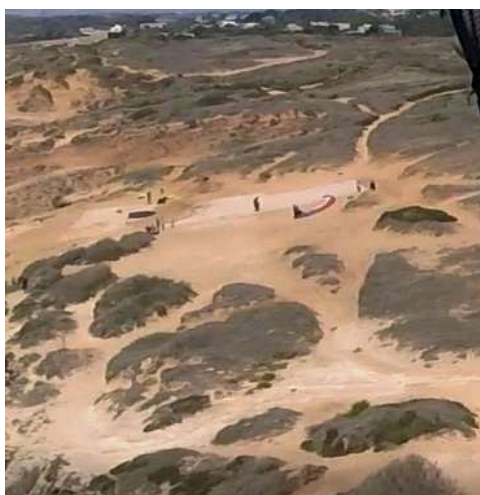
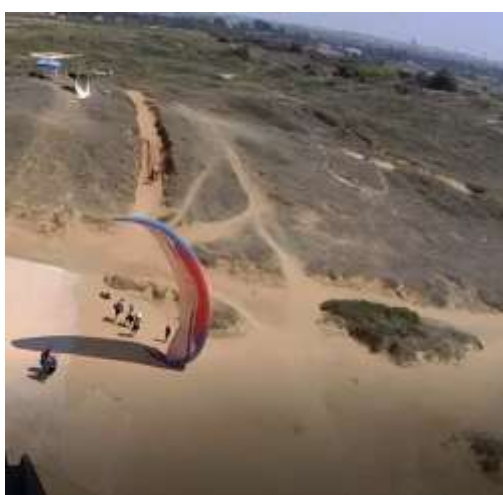
במצלמת מרחף ב' תועד המרחף כשהוא הניף את המצנח תוך שנעזר באביה של הנוסעת לעיגונם. בניסיון ראשון זה, המצנח נראה עם עיוות משמעותי בכנף שמאל והמרחף נראה מבטל את ההמראה. מיד אח"כ נעזר המרחף באביה של הנוסעת לצורך סידור המצנח מחדש.

העיוות בכנף השמאלית בעת ניסיון ההנפה הראשון

במהלך ניסיון זה של המרחף להניף את החופה, הבחין המרחף בקשר גדול שהיה בצדו השמאלי של המצנח. כתוצאה מכך, המרחף ביטל את המשך ההנפה וכן את היציאה לריחוף, ונעזר באביה של הנוסעת לצורך סידור המצנח/פתיחת הקשר". לאחר מכן המרחף ביצע הנפה נוספת, שבעקבותיה המריא לריחוף. צילום ממצלמת ה- GO PRO של מרחף ב' הראתה, כי כבר בתחילת ההמראה של המרחף, היה קיים במצנח עיוות שמקורו, בסבירות גבוהה, עקב קשר גדול במיתרים, ככול הנראה אותו הקשר אשר היה שם קודם לכן, וככול הנראה המרחף בהנפה זו לא הבחין בקשר הגדול, והמריא לרחיפת התאונה.

במצלמת מרחף ב' תועד המרחף מניף עם קשר גדול מאוד בכנף שמאל ומיד מבטל את ההמראה. המרחף נעזר באב הנוסעת לצורך "פתיחת הקשר" וסידור המצנח מחדש. לאחר מכן נעזר המרחף באב הנוסעת לצורך עיגונם, הניף שוב, עדיין עם קשר גדול מאוד שככול הנראה לא הבחין בקשר, הסתובב לכיוון ההמראה, ובעזרת האב ששימש כמעגן, המריא.

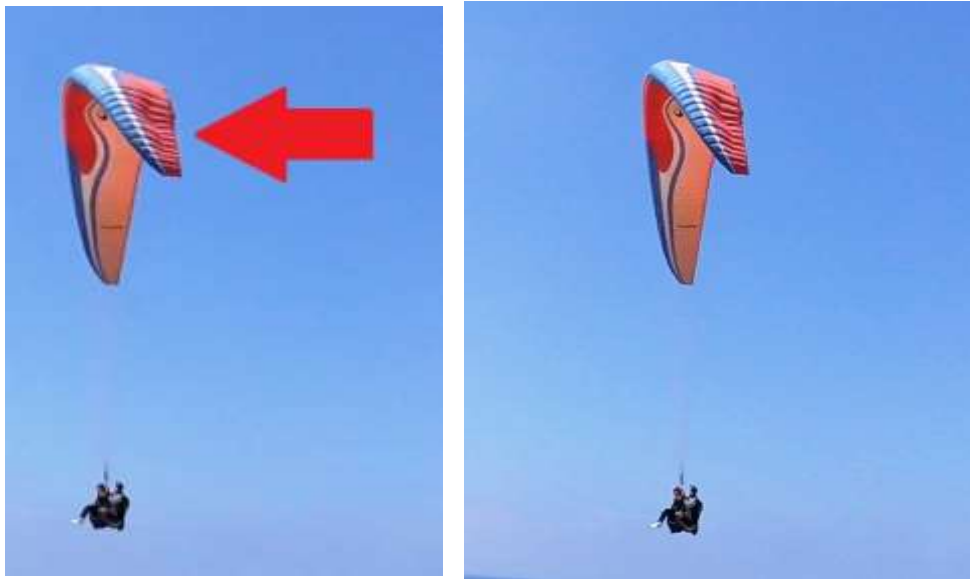
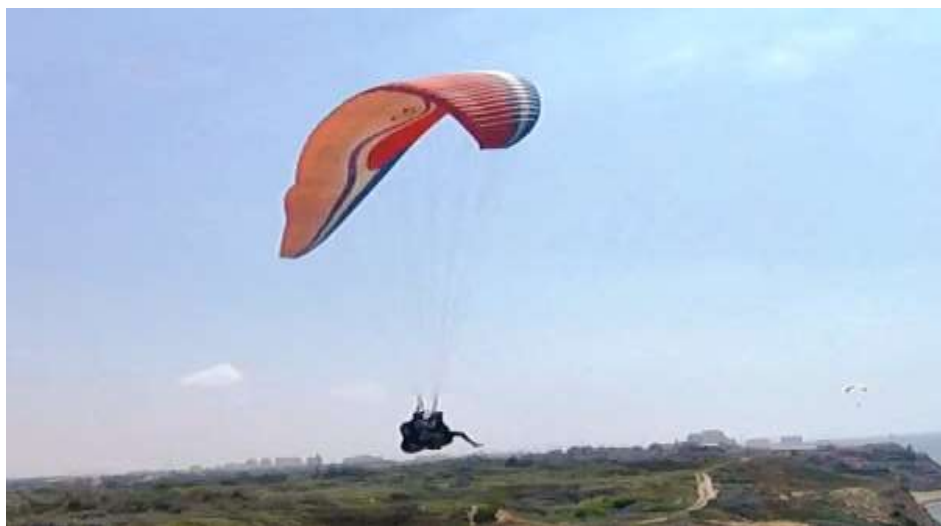
הקשר/עיוות אשר היה בכנף שמאל ונצפה בצילום, היה קרוב יחסית למרכז המצנח.

המצנח נשוא האירוע עם העיוות כפי שצולם ממצלמת מרחף ב'

הקשר אשר היה בכנף שמאל היה קרוב יחסית למרכז המצנח ולכן לא יצר פניה חריפה לצד זה, יחד עם זאת עיוות שכזה מקרב מאוד את המצנח לנקודת ההזדקרות בכלל, ובמיוחד את האזור במצנח בו קיים העיוות.

ניתן לראות בצילום הווידאו אשר צולם ממצלמתו של מרחף ב' (ברקע, בקטן ומרחוק) את כנף שמאל מזדקרת, וזאת כנראה עקב היות הכנף מעוותת בצורה חמורה בשל הקשר הגדול אשר היה שם. ככלל, הזדקרות צד במצנח, מתבטאת בעצירת התנועה קדימה של אותו הצד וסבסוב חריף המתפתח מהמשך התנועה של הצד הנגדי לכיוון הצד המעוות. המצנח נראה היה בפניה שמאלית (בכיוון העיוות), ומכאן, כתוצאה ממשיכה מופרזת בברקס שמאל, אשר יתכן כי לא הייתה חזקה אך בנסיבות אילו נראה שהייתה מופרזת, הובילה לכך שהכנף המעוותת בעלת הפרופיל האווירודינמי ה"שבור" והלא אחיד, בו זרימת האוויר אינה חלקה, גרמה לסחרור (ספין) הכנף של 180 מעלות לערך לצד שמאל. המצנח יצא מהסחרור כאשר במהלך היציאה הוא "השלים" פנייה כלפי הרכס (270 מעלות לערך מתחילת הספין), צלל מעט בתנועה לפנים עם הטייה מטה במעין התחלת תנועה מעגלית. במצב זה, המצנח נע קדימה וצובר את מהירות הטיסה הנדרשת, בניגוד למסה העיקרית (המרחף והנוסעת) המהווים מעין משקולת, אשר תלויים תשעה מטרים מתחת למצנח על ידי המיתרים. לכן התפתחה צלילה עד להשוואת המהירות של החופה ומרכז המסה). תנועת המרחף והנוסעת מתחת למצנח, התלויים כמשקולת, הינה כשל מטוטלת. רגע לפני הפגיעה בקרקע/מצוק נראה שהמרחף והנוסעת נמצאו בשלב התנועה כמטוטלת מתחת לחופה. בשלב זה, המצנח, הנוסעת והמרחף פגעו ברכס.

3.2 בסבירות גבוהה שהתקלה הטכנית נבעה מקשר/ים משמעותי שנוצר/ו במיתרים, מסיבות שונות, שהביאו את "הכנף השמאלית" במצנח, לירידה בתכונות האווירודינמיות שלה "ככנף" (משטח אווירודינמי) ושהתבטאו בעלייה במהירות ההזדקרות של צד זה עקב העיוות שנוצר בה, זאת כתוצאה מהתקצרות חלק מהמיתרים בחלק מסוים של המצנח.

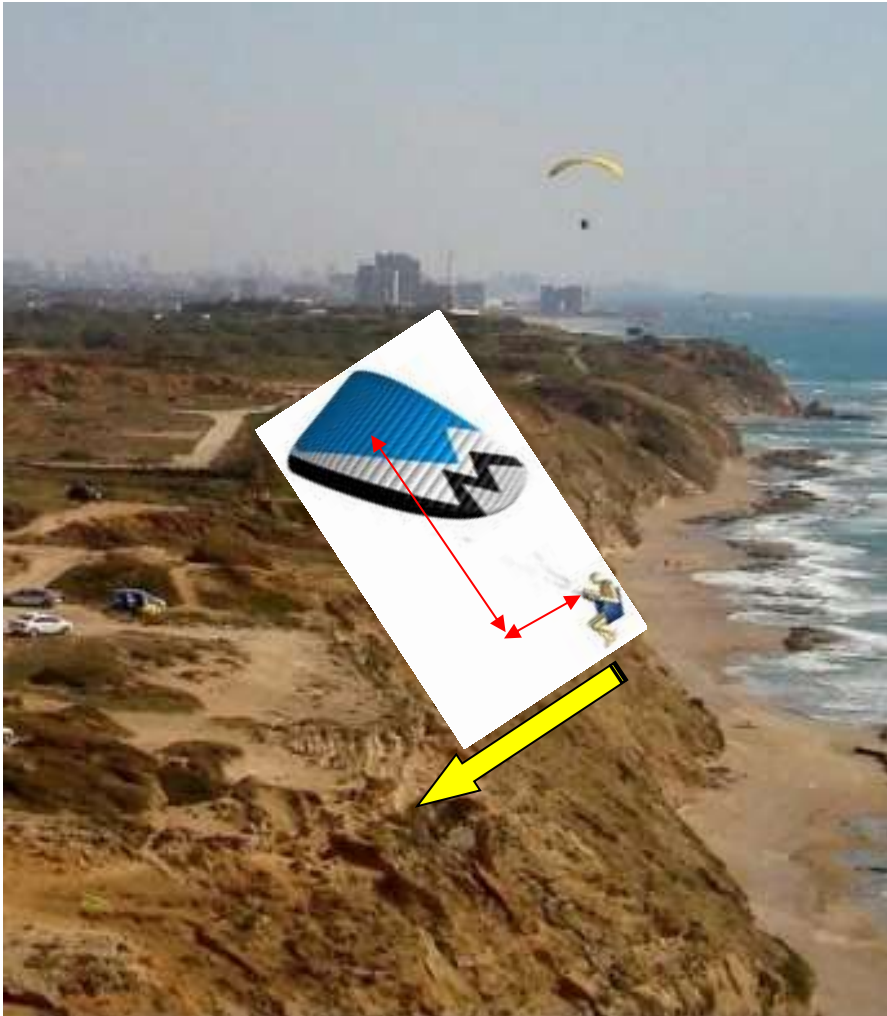
שלב הפגיעה במצוק התאפיין עם רוח גב במהירות של חמישה עשר קמ"ש לערך, זאת בנוסף למהירות הטיסה של המצנח שהיה בסביבות ארבעים קמ"ש ועל זאת יש להוסיף את המהירות שנוצרה מעצם תנועת המטוטלת של עוד כשלושה קמ"ש.

איור: "פעולת המטוטלת בשלב האחרון שניות לפני הפגיעה בקרקע המצוק
