דוח בדיקה בטיחותית סופי (מבוסס על הדוח הקפריסאי)

תיק תקרית מס' 72-17

- טעויות וחדירה למסלול הסעה פעיל -

4X-HRP

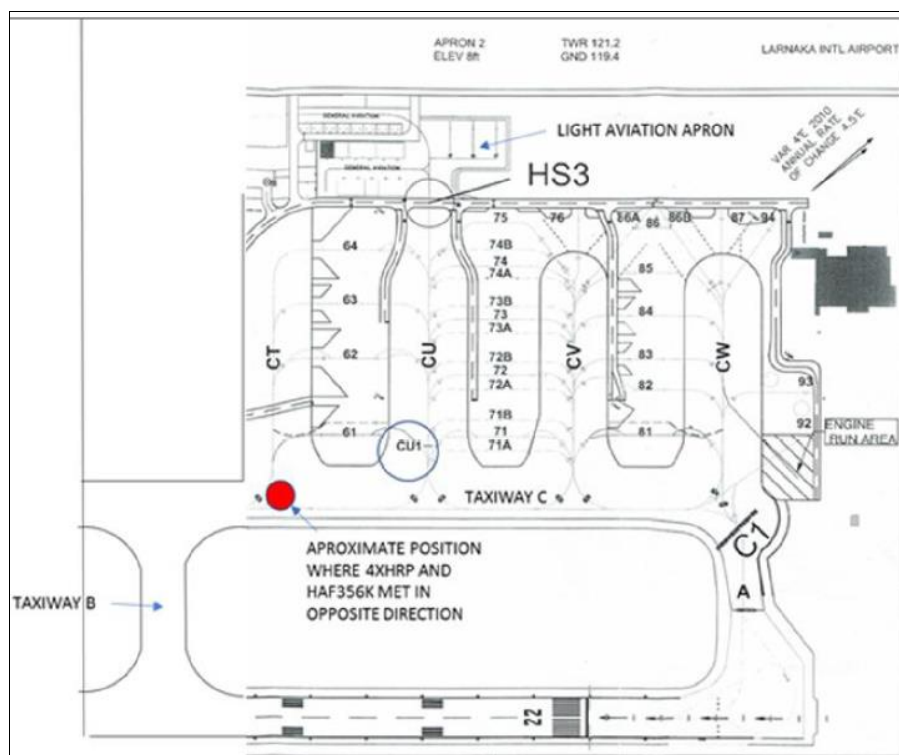
תרשים אזור התקרית

המגדל יידע את האז"מ על ההרקולס והאז"מ אישר קשר עין, אלא שצוות ההרקולס דיווח, כי אינו יכול להמשיך בהסעה עקב חסימת מסלול ההסעה C ע"י האז"מ שלא עצר ב - CU1 ונכנס למסלול הסעה C מבלי לתת לו זכות קדימה. המגדל הנחה את האז"מ לבצע פניית "180" ולהמשיך לעמדת התיישרות של מסלול 22, דרך קושרת A, תוך שהזכיר לאז"מ שההנחיה הייתה להסיע אחרי ההרקולס. הטייס נכשל שוב במתן Read Back להנחיה החדשה ובמקום זאת הסיע חזרה לנקודה CU1, מול האז"מ הרביעי HYI, שהסיע מולו, לכיוון CU1 על נתיב CU, למרחק שהגיע כדי 50 מטרים.

1. כישלון טייס האז"מ לעצור ולהמתין בנקודה CU1, כפי שהונחה על ידי פקח המגדל.
2. חוסר היכרות של הטייס את מנח השדה והנהלים הפנימיים.
