דוח חקירה בטיחותית סופי (דוח ממצאים)

תיק תקרית מס' 73-19

לולאת קרקע בריצת נחיתה

12.10.2019	בתאריך
אז"מ	כלי הטיס
BRISTELL	סוג
4X-HSA	מספר רישום
שדה תימן	מקום האירוע

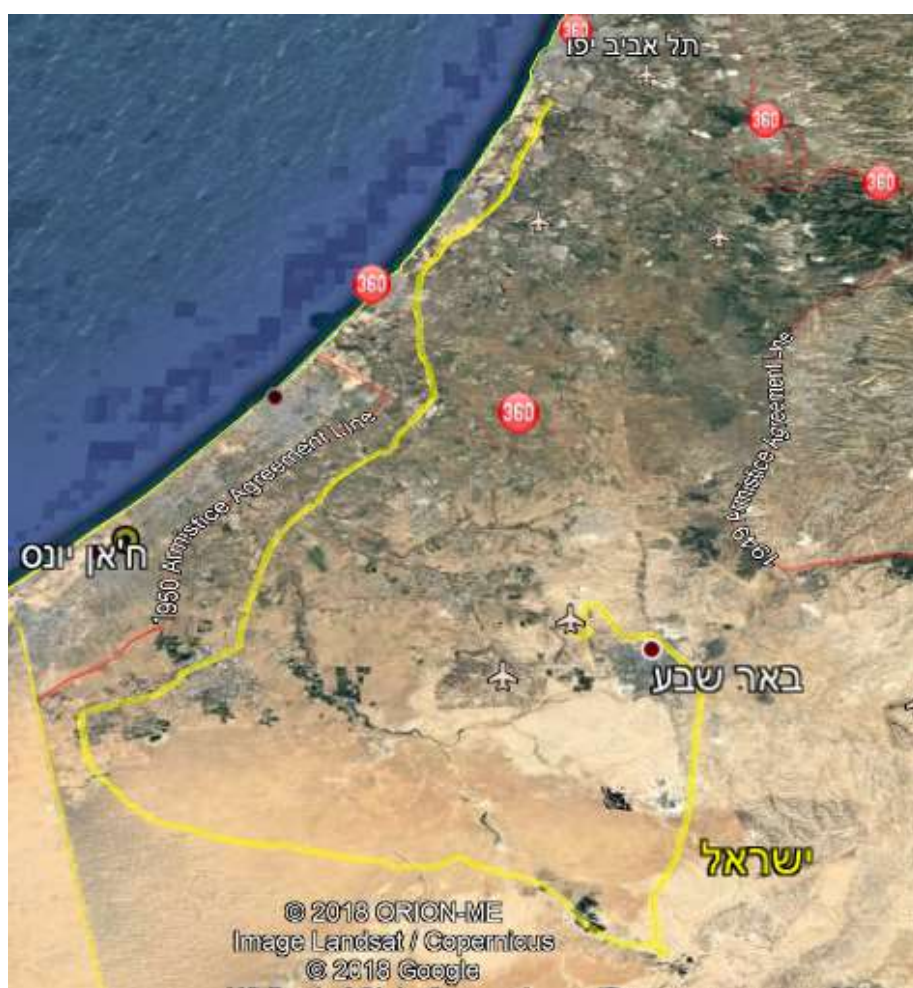
נתיב הטיסה ממנחת ראשון לשדה תימן על פי הקלטת מכשיר ה - GARMIN

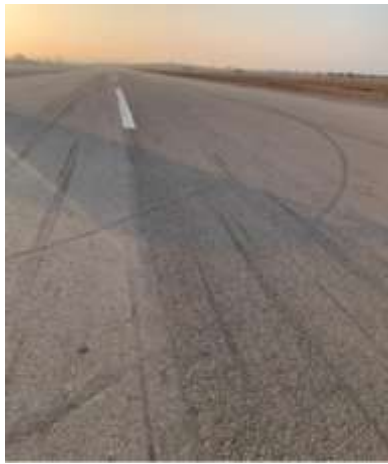
סימני הבלימה בצילום מכיוון 14

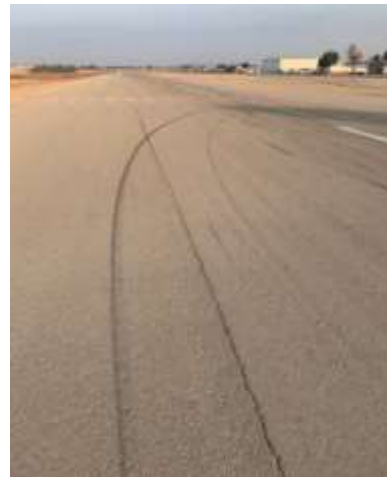
סימני הבלימה בצילום מכיוון הנחיתה 32

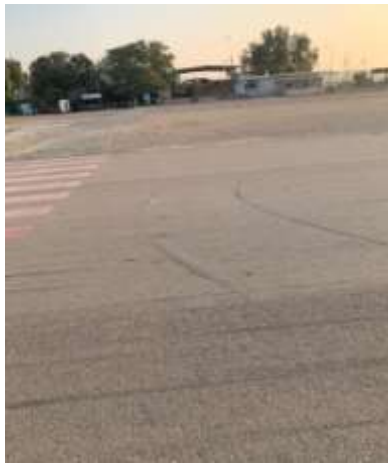
סימני הבלימה לקראת סיום לולאת הקרקע

- 3.1** הגורם הישיר לאירוע נבע מתפעול לקוי של הטייס שהתבטא בבלימה עוצמתית, תוך כדי מהירות גבוהה יחסית ותיקון ימינה, מה שגרם לגלגלי המטוס להינעל ולהחליק תוך ביצוע הלולאה הקרקעית.

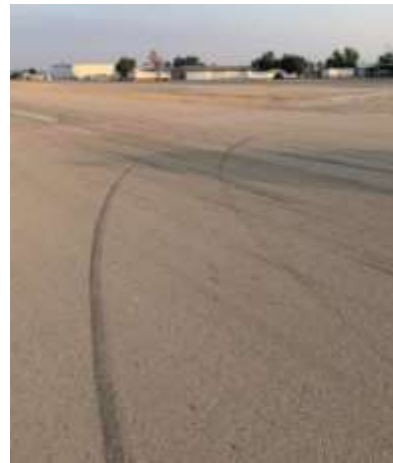
סימני הבלימה בתחילת לולאת הקרקע

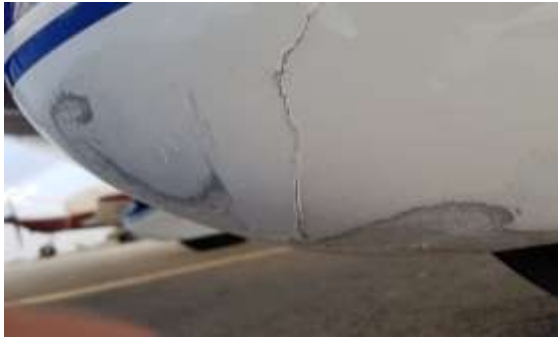
- ✓ כנף שמאל – שפשוף בחלק התחתון של קצה הכנף ועיוות במעטה הפח העליון של הכנף.
- ✓ כן נסע שמאל – שפשוף ושברים בחלק התחתון של חיפוי הגלגל.
- ✓ צינור פיטו – שפשוף.
- ✓ כן נסע קדמי – חשש לעיוות בחיבור הגלגל המתבטא בחוסר ניצבות של הגלגל למסלול (במבט מחזית המטוס – נטייה ימינה מהניצב).
- ✓ פרופלור - שבר קצות להבי הפרופלור.
- ✓ תיבת התמסורת בין הגיר למנוע – על פי הוראות יצרן המנוע, הועברה למעבדה לשלילת סדקים.

החלק התחתון של חיפוי הגלגל השמאלי

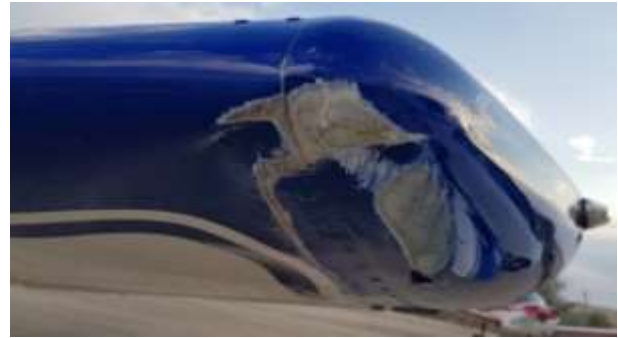
הנגיעה במסלול הייתה בצדו הימני ולאחר מספר תיקוני יתר לציר מסלול, הטייס הפעיל את המעצורים בעוצמה, והמטוס ביצע לולאת קרקע ימנית, נעצר בסמוך לשול הימני של המסלול כשמנועו כבוי. לאחר מכן, הטייס התניע והסיע לחניית המטוסים הקלים, שם החנה את המטוס. הטייס והנוסעת לא נפגעו באירוע ויצאו בכוחות עצמם מהמטוס. לאחר החנייה במשטח המטוסים הטייס הבין, כי במהלך לולאת הקרקע קצה הכנף השמאלית והפרופלור פגעו במסלול וניזוקו.

קצה הכנף השמאלית

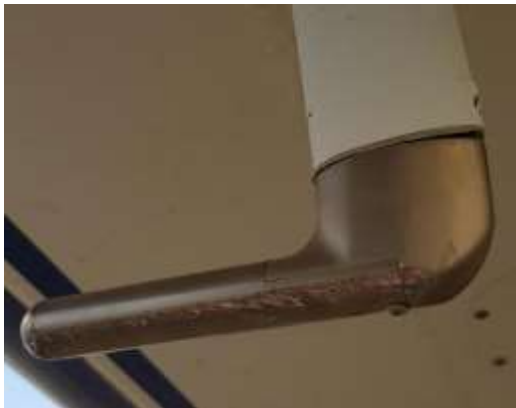
צינור הפיטו

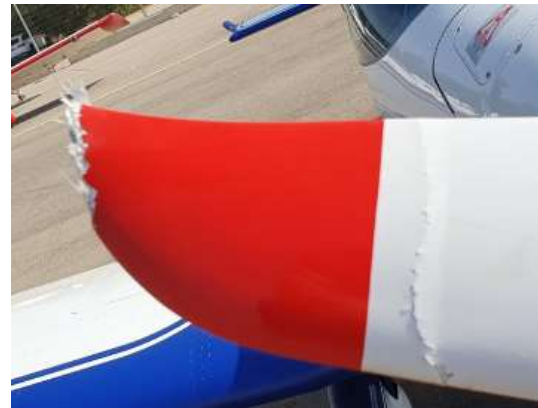
ביום שבת, בתאריך 12.10.2019, בשעה 08:45 בבוקר לערך, טייס אז"מ מסוג BRISTELL המריא עם נוסעת ממנחת ראשלי"צ לטיסה דרומה בנתיבים ובבועות אז"מ. ההמראה והטיסה דרומה עברו ללא אירועים חריגים, ובשעה 09:45 לערך הטייס הצטרף לנחיתה על מסלול 32 בשדה תימן, באותה העת נשבה במקום רוח מסלול קלה. הנגיעה במסלול הייתה בצדו הימני ובמהירות של כ-50 קשרים. עם תחילת ריצת הנחיתה, הטייס החליט לתקן לציר מסלול באמצעות לחיצה על פדל שמאל. המטוס פנה לכיוון מרכז המסלול, אך המשך ועבר לצדו השמאלי של ציר המסלול. כתגובה, הטייס הכניס רגל ימין כדי לתקן חזרה לציר המסלול, אך גם הפעם המטוס חלף את ציר המסלול ועבר לצדו השמאלי של הבא, המטוס עבר שוב לצדו השמאלי של המסלול והתקרב לשול השמאלי של המסלול. הטייס תיקן ימינה על ידי הכנסת רגל ימין, תוך שימוש בעוצמה בידית הבלמים. המטוס ביצע לולאת קרקע ימנית, שבמהלכה הכנף השמאלית ירדה ופגעה במסלול. במקביל, אף המטוס ירד וקצות להבי הפרופלור פגעו במסלול, והמנוע כבה. בסיום לולאת הקרקע המטוס נבלם

קצוות להבי הפרופלור

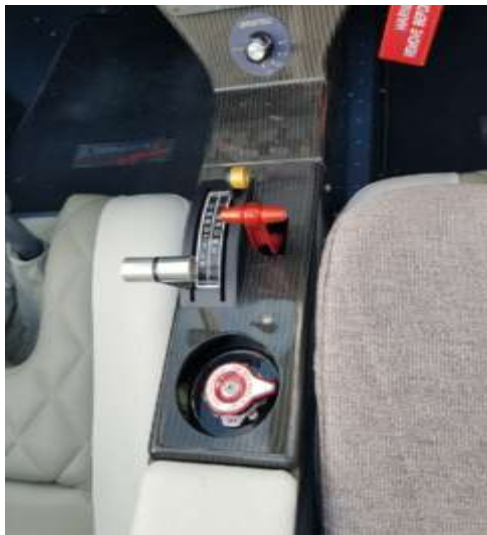
ידית המצערת (הכסופה) וידית הבלם (האדומה)

במטוסו הקודם, ידית בלם היד ממוקמת בין שני המושבים ונדרש להפעיל כוח משמעותי לקבלת בלימה אפקטיבית. במטוס ה - BRISTELL מותקנת מערכת בלימה עוצמתית מתוצרת BERINGER המאפשרת יצירת לחץ בלימה גבוה על ידי שימוש בבוכנה בעלת שטח קטן, המחוברת לידיית ההפעלה על ידי זרוע הגברה. ידית ההפעלה ממוקמת לצד ידית המצערת, ומופעלת במשיכה על ידי אצבעות היד, כאשר משיכה קלה באופן יחסי, תגרום להפעלת הבלמים בעוצמה. משמע, שבמטוס זה נדרשת מהטייס רגישות גבוהה בהפעלת הבלמים בהשוואה למטוסו הקודם.
