# מידע על אירוע בטיחותי (תחקיר אישי)

תיק תאונה מס' 97-18

**- כביית מנוע ונחיתת אונס בשטח פתוח -**

4X-HRV

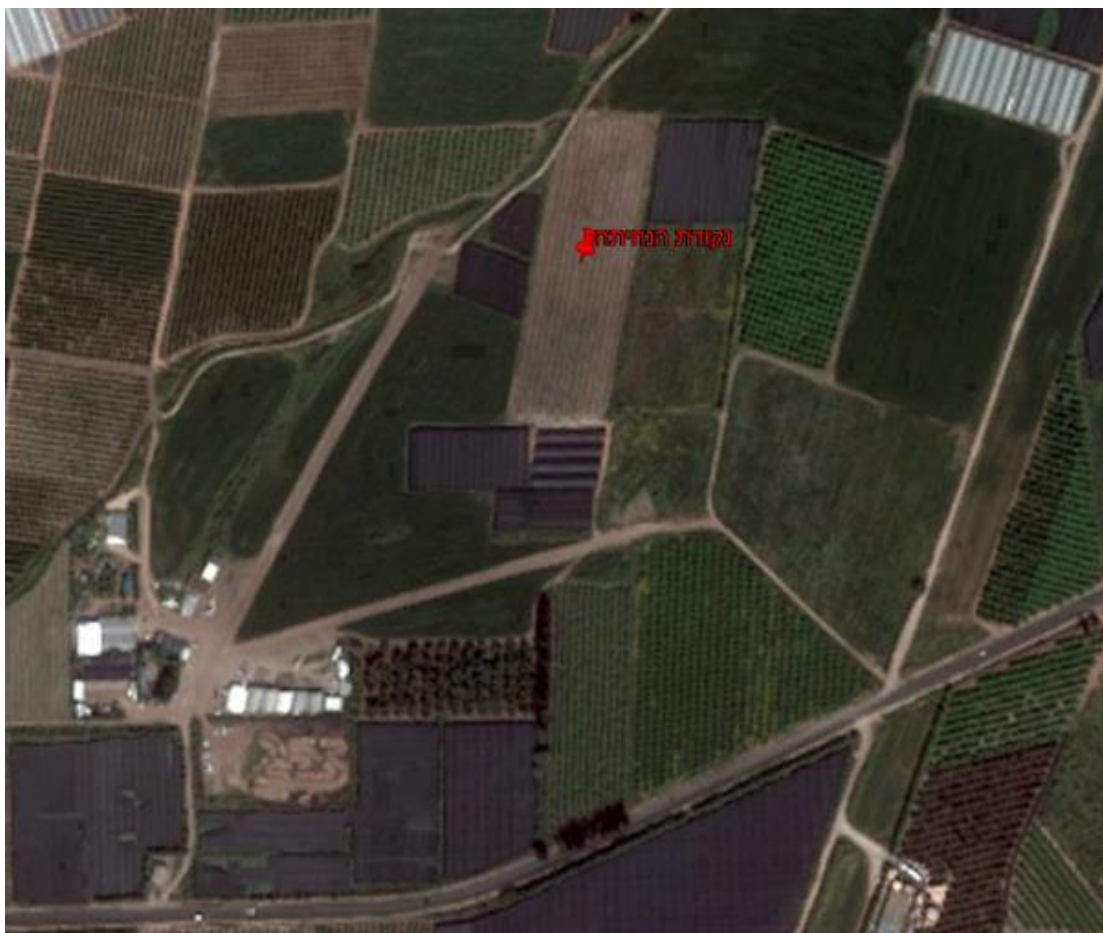
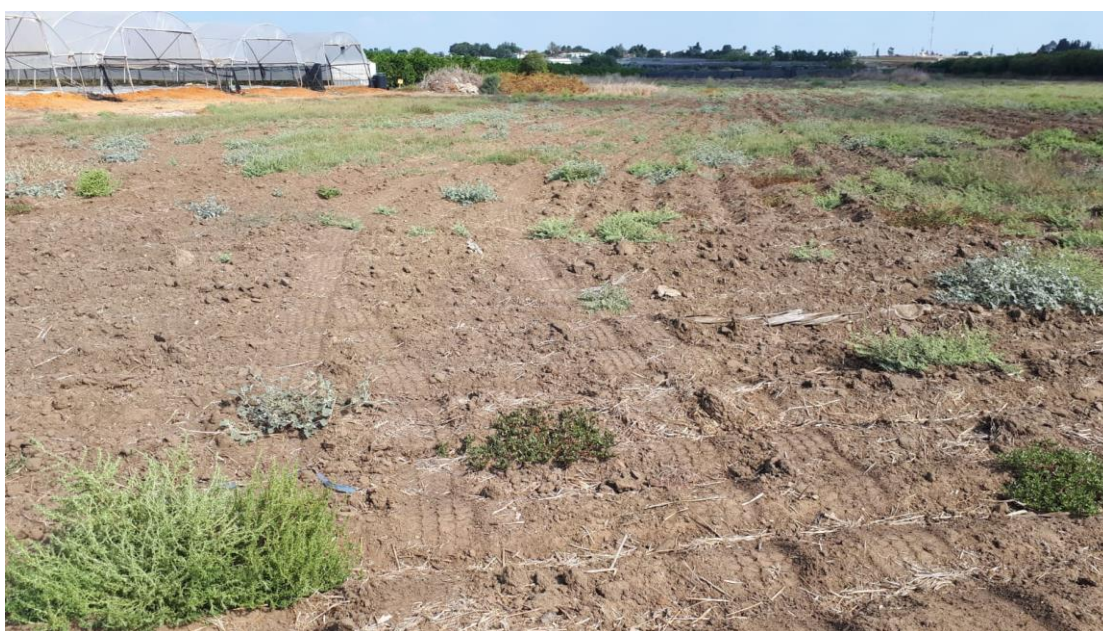
התחלתי בפנייה קלה ימינה, תוך טיפוס ואז שמעתי רעש חזק מאחור, ויברציות למשך כשתי שניות והמנוע קרטע וכבה. הגובה שלי 100 רגל מעפ"ש, לערך והשדה הריק, מלפנים וימינה לי, נראה לי, באותה שנייה, כמקום הטוב ביותר לנחיתה. מה שבדיעבד הסתבר כנכון. משכתי את הבר, לשם שמירת מהירות, חידדתי את הפניה, כדי להשאיר לעצמי מעט גובה להתיישרות, לפני הנגיעה, וכך היה - נחיתה רכה וקצרה, בכיוון כללי דרום, כמאה מטרים מתחילת מסלול 25.

**אתר התאונה בגוגל ותמונת שטח הנחיתה**

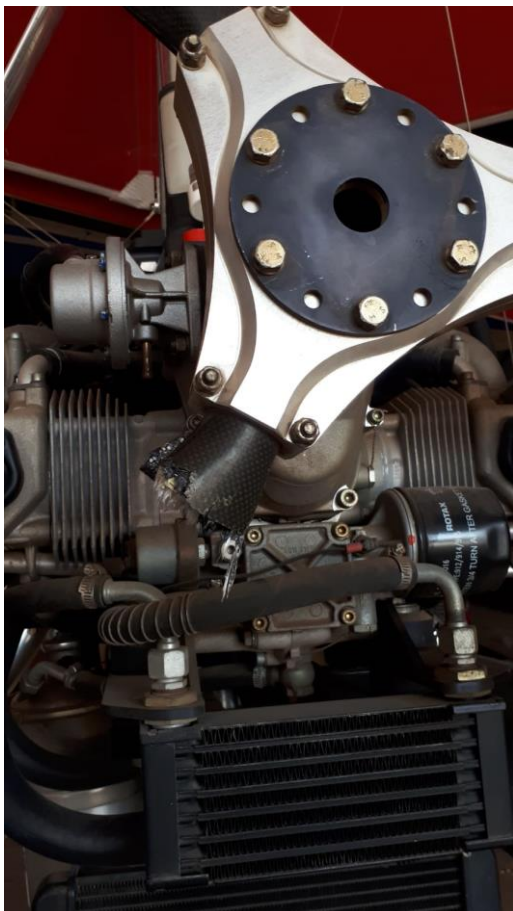
ירדתי מהטרייק וראיתי פרופלור עם שני להבים ולהב שלישי גזור מהשורש - עדיין לא זכרתי מה הסיבה לכך. בשל רגישותי החקלאית, דחפתי את הטרייק אל מחוץ לשדה, בעזרת חברים שראו והגיעו לסייע.

**מכלול פרופלור חסר להב**

מאחר שהטייס טס לבדו, המטוס היה קל והטייס ניתק לאחר ריצת המראה קצרה שהחלה מול "הקפה". מעל סוף המסלול, בגובה שסביב 100 רגל, החולצה עפה אחורה, הסתבכה עם הפרופלור, גרמה לנדנד חריף שהסתיים בתוך שניות ספורות בגזירת להב אחד מהשורש והמנוע כבה.

התופעה של השארת פרטי לבוש כדוגמת חולצה, מעיל וכד', מתוך שכחה, על המושב האחורי במטוסי טרייק או בקאיי ועוד, מתרחשת מדי פעם ויש בה סיכון בטיחותי עם פוטנציאל לתאונה חמורה בהרבה. משכך, ייטיבו בעלי המטוסים אם ימקמו לפנייהם מדבקת אזהרה/ "סטיקר" שימשוך את תשומת ליבם, לבדוק, לפני כל המראה, כיסים סגורים והעדר חפצים משוחררים.

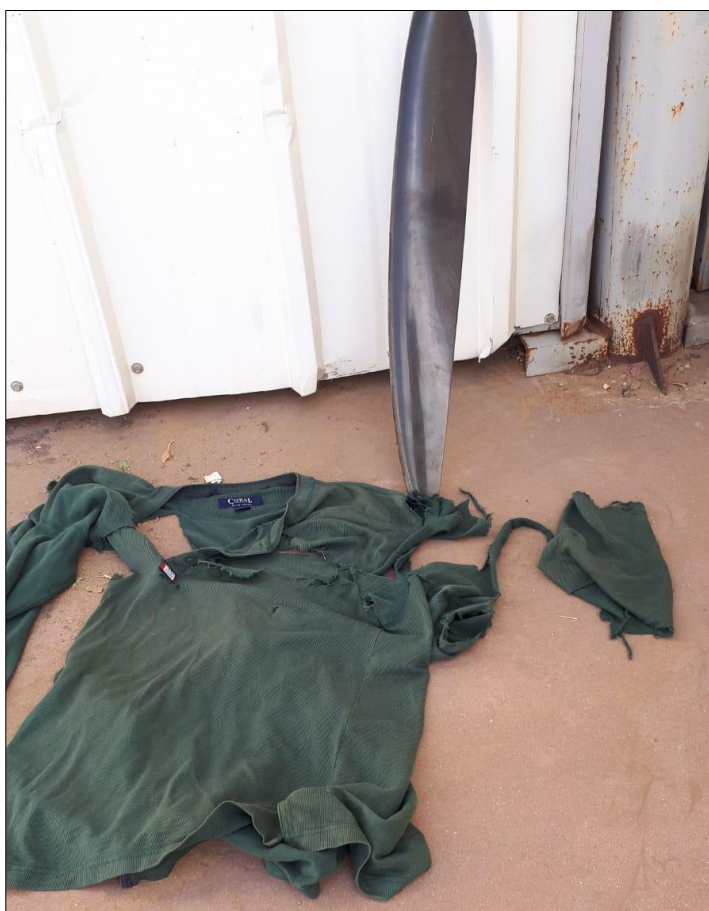
החיפוש אחר הלהב החסר הביא למציאת קרעי החולצה הירוקה, אותה התכוונתי ללבוש ושכחתי על המושב האחורי. לכן אני מכניס לנוהל הבדיקות שלי גם בדיקת "רופפים", כלומר: רוכסנים של תאים ואי הימצאות חפצים מיותרים. הדבר יעשה טרם חבישת הקסדה ובהליכה סביב בטרייק - זה הלקח שלי מן האירוע.

**הלהב שנגזר והחולצה הקרועה שנמצאה בשטח**
