דוח חקירה בטיחותית סופי

תיק תאונה מס' 42-18

- פגיעת פרופלור במכשול במהלך הסעה -

כלי הטיס (שאיין 2)

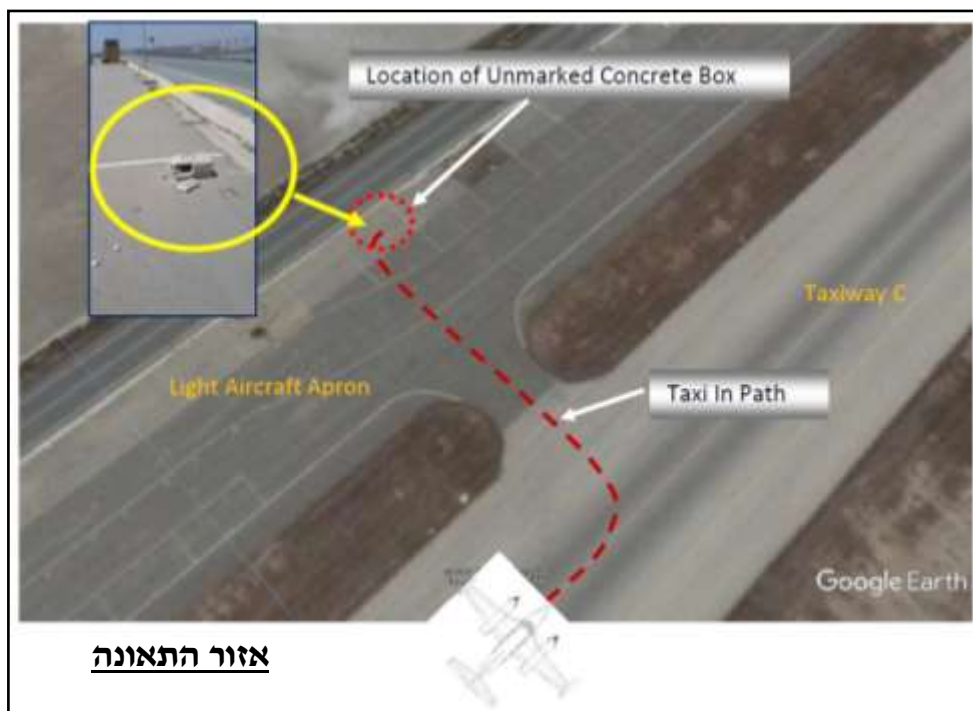
בתאריך 10 במאי 2018, מטוס "שאיינ 2", טורבו-פרופי, הגיע בטיסה פרטית מישראל ללרנקה שבקפריסין. המטוס המריא משדה דב ועליו, מלבד הטייס, היו 3 נוסעים. לאחר נחיתת המטוס בלרנקה, הטייס פינה את המסלול ביציאה "D", ומשם המשיך בהסעה כשהוא מלווה/מוודרך על ידי רכב "Follow Me" ומכוון, דרך מסלול ההסעה "C", לעבר אזור החניה המיועד. בשלב זה, רכב הליווי עזב את המטוס, והמכוון נשאר לכוון את הטייס לעמדה הספציפית. הטייס הסיע בהתאם להנחיות המכוון, תחילה ישירות לעמדה 18 ומשם המשיך קדימה, לעמדה 19, שם היה צריך להסתובב 90° , לפני עצירתו הסופית בעמדה. הטייס הסיע כאמור לעמדה 18, אך הסתובב מאוחר מדי, עד שכנף שמאל יצאה אל מחוץ לתחום המסלול, אל תוך אזור כביש השירות, בו רכבים עוברים מעת לעת, במהירויות שעד 40 קמ"ש בד"כ. במהלך התקדמות המטוס, מעמדה 18 לעבר עמדה 19, ובמקביל לכביש השירות, טייס המטוס עקב אחרי המכוון, שעמד בזווית שסביב 45° מימינו. תוך כדי כך, להבי הפרופלור השמאלי פגעו בכיסוי בטון של מד מים שלא היה בשימוש שהיה ממוקם בעמדה 19 ובמרחק של 1.6 מטרים מכביש השירות.

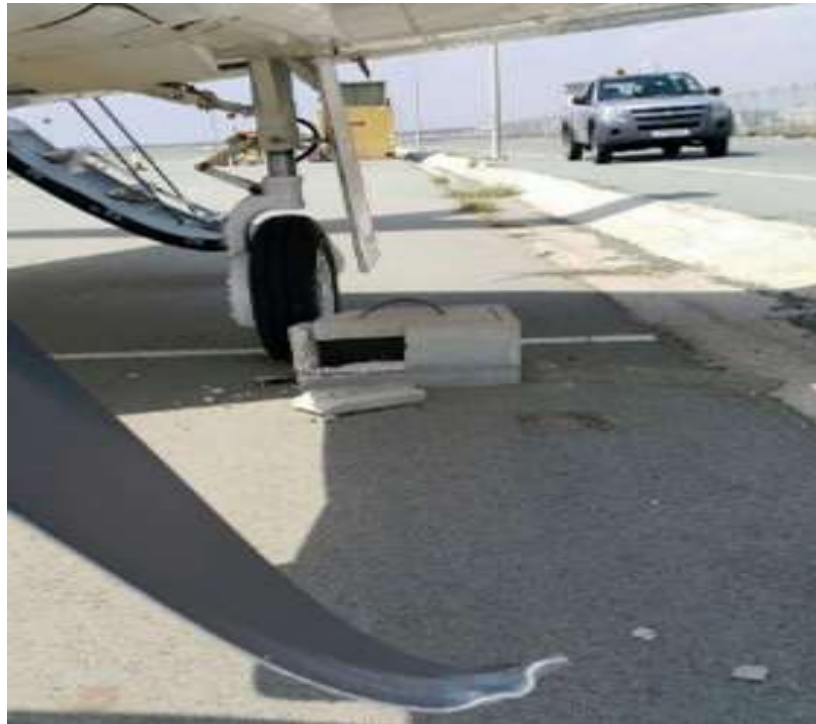
הפרופלור הפגוע
