דוח ממצאים בטיחותי

תיק תקרית מס' 15-48

- סטייה מהמסלול בהליכה סביב והפסקת ההמראה -

15.5.2015	בתאריך
צסנה 172	כלי הטיס
4X-CGL	רישום
ש"ת חיפה	מקום אירוע

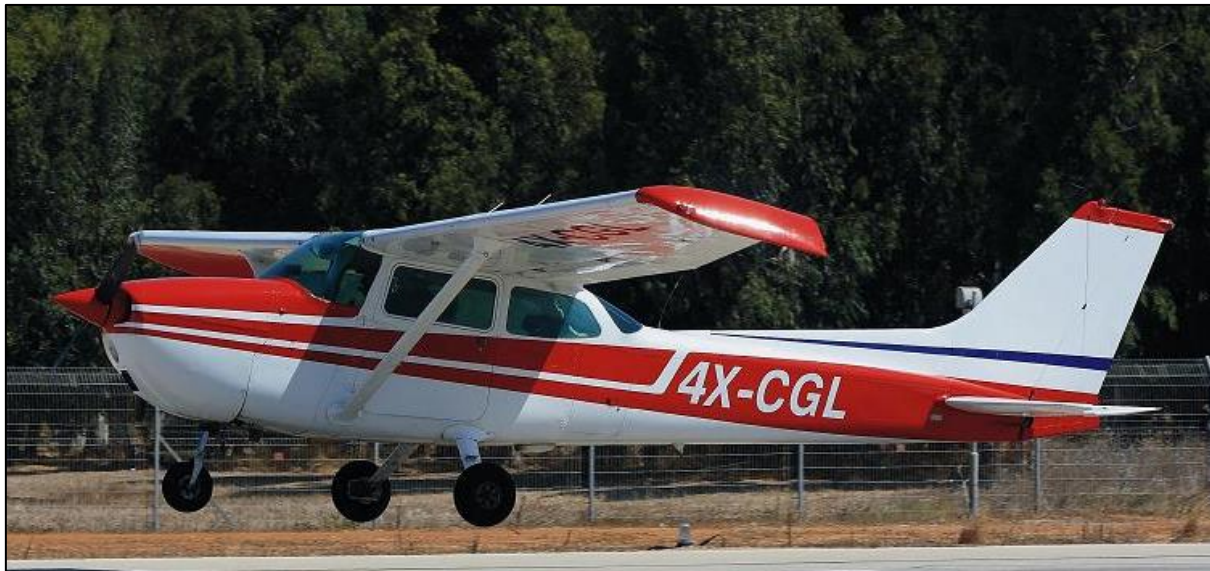
המטוס נשוא האירוע

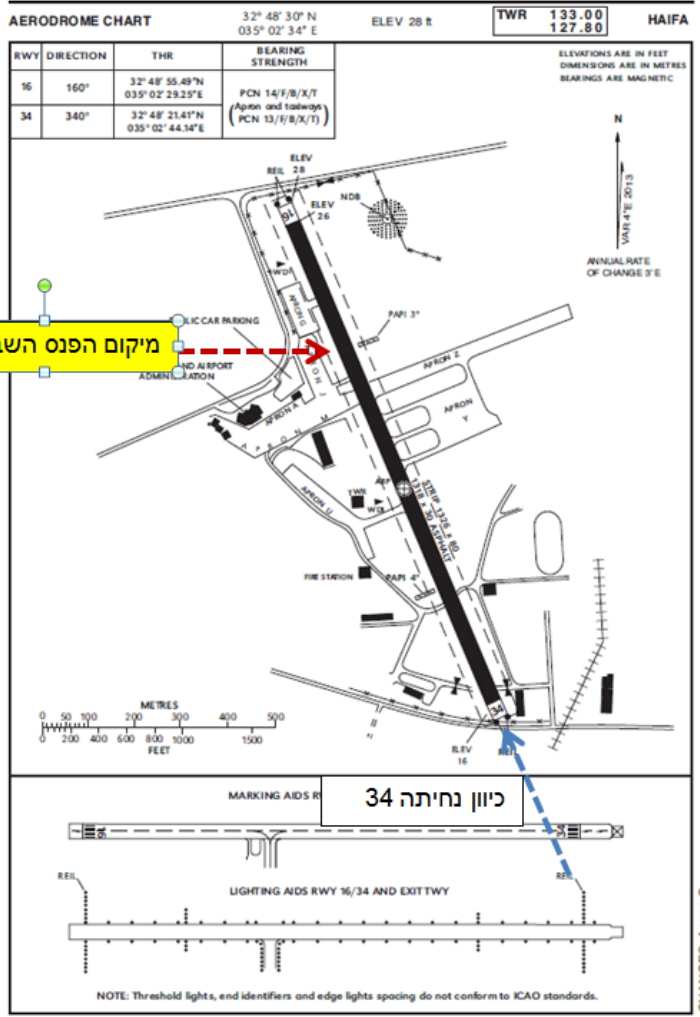
המנורה וסימני פגיעת הצמיג

3.2 צמיג גלגל שמאל של המטוס, פגע ושבר עם חלקו הפנימי, את אחד מפנסי התאורה של שפת המסלול. הפנס שנשבר היה הרביעי אחרי מעבר מסלול הפינוי לאזור החניה הראשית (J, A, M, ו - J). הפנס "התעופף" לכיוון המסלול ונותר עליו, כששברי הזכוכית מפוזרים בשטח על המסלול ובצדדיו.

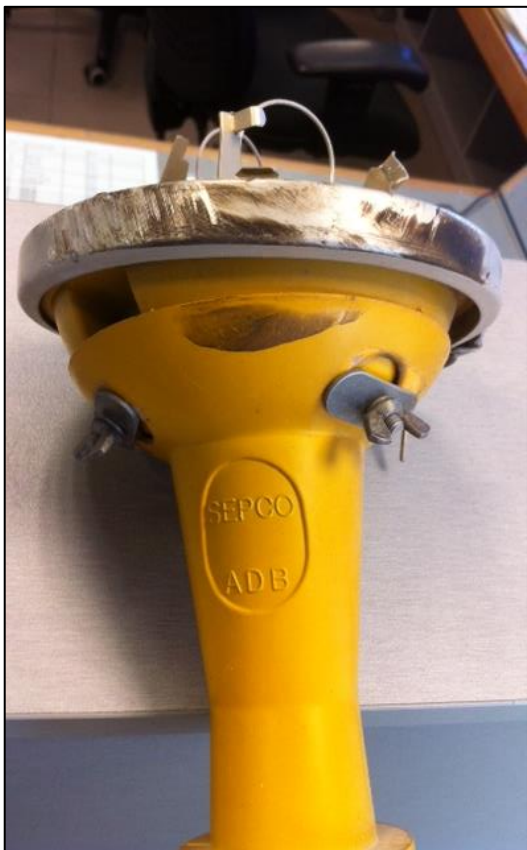
מנורת תאורה של שפת המסלול

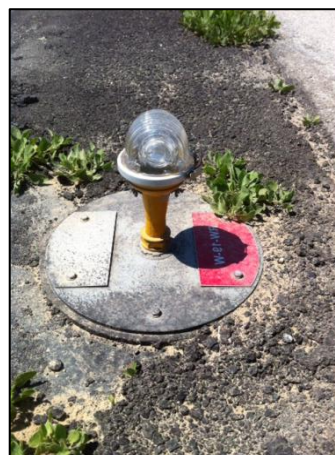
בסיס המנורה על המסלול

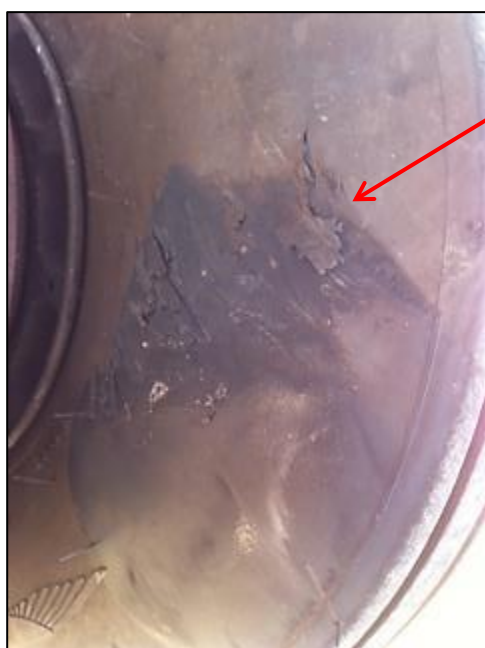
הפגיעה בצמיג
גלגל שמאל,
החלק הפנימי

בבדיקת המטוס, נמצא כי צמיג גלגל שמאל, פגום בחלקו הפנימי, משפשופים וחתכים. הודעה מיידית נמסרה למכון הבדק, והוחלט להחליף את הצמיג לאלתר, וכתנאי לשחרור המטוס לטיסות על ידי מכון הבדק.
