דוח חקירה בטיחותית סופי (דוח ממצאים)

תיקי תאונות 75-17, 70-17

13/20.10.2017	בתאריכים
Sky-Line	כלי הטיס (מצנח רחיפה)
Dune	דגם
ארסוף	מקום האירוע

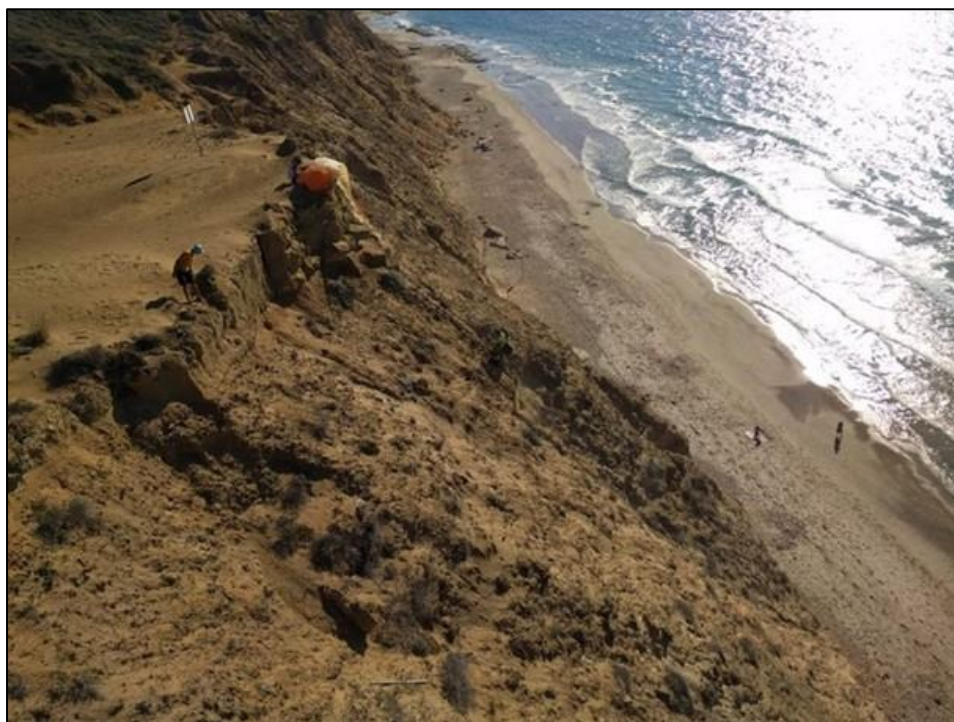
במהלך הרחיפה המרחף איבד את השליטה על מצנח הרחיפה ופגע בשפת המצוק. האב שהיה אותה העת עם בתו בעמדת ההמראה, תחילה הורגעו שזה רגיל ורק לאחר כחמש דקות, כשהבינו שמהו קרה, האב רץ צפונה וראה את המרחף ובנו תלויים בקצה המצוק כשהמצנח תפוס בסלעים של שפת המצוק. יחד עם מספר אנשים הם משכו במיתרים והעלו את המרחף ואת בנו למעלה. אמבולנסים שהוזעקו פינו את השניים לבתי חולים נפרדים.

פעולות החילוץ באתר התאונה בארסוף

האירוע התרחש כחצי ק"מ צפונית לעמדה, בסביבות חמישה מטרים לפני "ואדיון" קטן (מעין מובלעת צרה מבסיס המצוק בחוף הים, עד לקצהו ובזווית של 20 עד 30 מעלות לכיוון צפון), במקום היו בעת האירוע משבים של 25 עד 30 קמ"ש. המרחף עבר מעל אותו וואדיון והחופה נחשפה לאזור בו נוצר אפקט וונטיורי, כלומר עלייה מקומית במהירות הרוח, כתוצאה מהתכנסות האוויר אל תוך הוואדיון, אשר גרם לכך שהמהירות הקרקעית של החופה ירדה והיא נעה לאחור - המרחף המשיך לנוע קדימה באותה המהירות, תוך שהחופה האטה, דבר שגרם לעלייה רגעית של זווית ההתקפה של החופה. המרחף, במקום לשחרר את הברקסים, על מנת לאפשר לחופה לנוע קדימה ולהוריד את זווית ההתקפה, משך את הברקסים והצד השמאלי של החופה הזדקר - הכנף נכנסה לסחרור שטוח לצד שמאל, המצנח צנח אל הוואדיון והחופה נתפשה בקצה המצוק, כשמרחף א והילד תלויים על המיתרים. נוכחים באתר חשו אל השניים, יחד עם האב, ומשכו אותם חזרה אל שפת המצוק. יצוין, כי אם השניים היו נופלים מן המצוק, עלולה הייתה התוצאה להיות קשה עוד יותר.

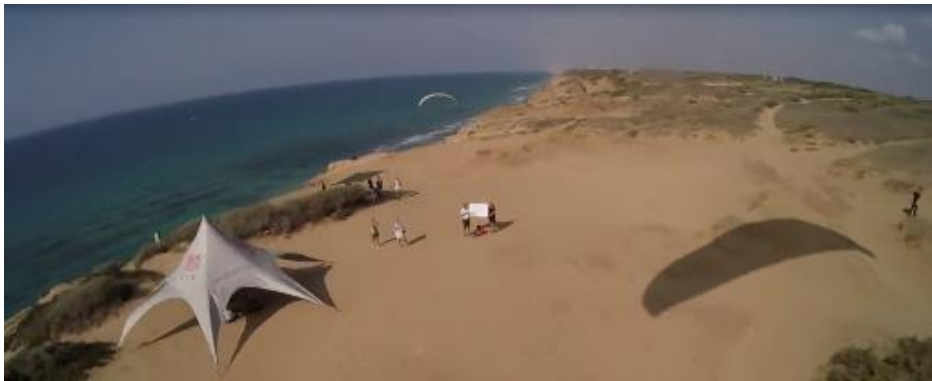
מרחף ב הבחין בהם וצעק לבני המשפחה "לא לזוז", בהבנתם כדי שיעבור וייתן לנערה לקרוא את הכתוב בשלט. המרחף התקרב אליהם, הוריד מהירות והנמיך אליהם, אלא שבמקום שיחלוף מעליהם הוא פגע בחוזקה, בפלג גופה העליון של האם, הפיל אותה לקרקע ובסיוע של אחד מחבריו המריא שוב והמשיך ברחיפה, כשהאם שוכבת פצועה על הקרקע.

צילום מהאוויר – 7 שניות לפני הפגיעה באם (מימין, בלבוש שחור)

לקראת סוף הרחיפה, מרחף ב ביצע יעף נמוך, כנראה מתוך כוונה לעבור מעל השלט, שהוחזק מצד אחד על ידי האם ומהצד השני על ידי האב, כאשר האחין בן ה - 9 ישב מתחת לשלט.

במהלך היעף, מרחף ב צעק למחזיקי השלט לא לזוז, האט את המצנח באמצעות ההגאים ולאחר מכן שחרר את ההגאים, האיץ תוך הנמכה לכיוון השלט ופגע בעוצמה באם והפיל אותה אל הקרקע. תוך כדי כך ובסיוע של אחד מחבריו, מרחף ב רץ והמשיך ברחיפה – אפשר שהמרחף לא הבין כי הפגיעה הייתה קשה. יצוין, כי אם הפגיעה הייתה באחיין, התוצאה הייתה עלולה להיות חמורה אף יותר. במקום שהו פקחים של החברה להגנת הטבע עם אחרים שנכחו שם והם חשו לעזור. אחד הנוכחים הזעיק את מד"א ששלחה שני אמבולנסים לפנות את הפצועה לבי"ח מאחר שנדרש אמבולנס 4x4 לבצע את הפינוי מהשטח שעבירותו מוגבלת. האם אושפזה פעמיים, למשך מספר ימים כשהיא סובלת משלוש צלעות שבורות, סדק בצלע רביעית, ריאה פגועה וקשיי נשימה.
