דוח חקירה בטיחותית סופי (דוח ממצאים)

תיק תקרית חמורה מס' 87-18

- חליפה קרובה באזורי טיסה -

ש"ת הרצליה

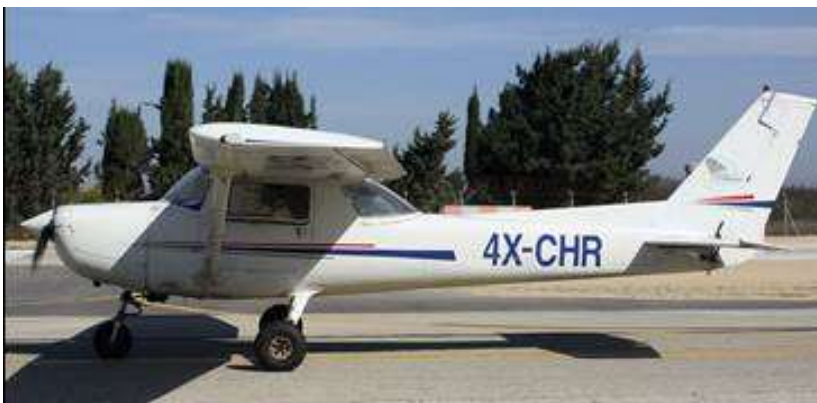
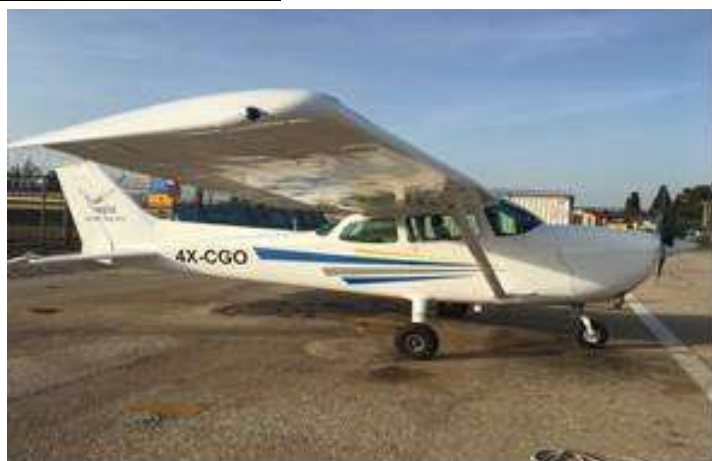
ביום ראשון, בתאריך 26.8.2018, בשעה 11:56, במהלך ביצוע תרגיל אווירי, טייס מטוס מסוג צסנה 172 (להלן: "הטייס"), נושא מספר רישום 4X-CGO, חרג מאזור אימונים 9 של שדה התעופה בהרצליה (להלן: "המטוס החורג"), לאזור אימונים 3, בו סיים טיסת אימון מדריך טיס (להלן: "המדריך"), במטוס מסוג צסנה 152, נושא מספר רישום 4X-CHR. המטוס החורג טס, למעשה, באותו הגובה ולכיוון המטוס שעמד לצאת מאזור. מדריך הטיס הבחין במטוס החורג ממולו, דיווח למגדל הרצליה, וביצע תמרון, להפרדה בין כלי הטיס. מגדל הרצליה קרא למטוס שחרג והנחה אותו לשוב חזרה לאזור אימונים 9. בהמשך, שני כלי הטיס נחתו, ללא אירועים נוספים.

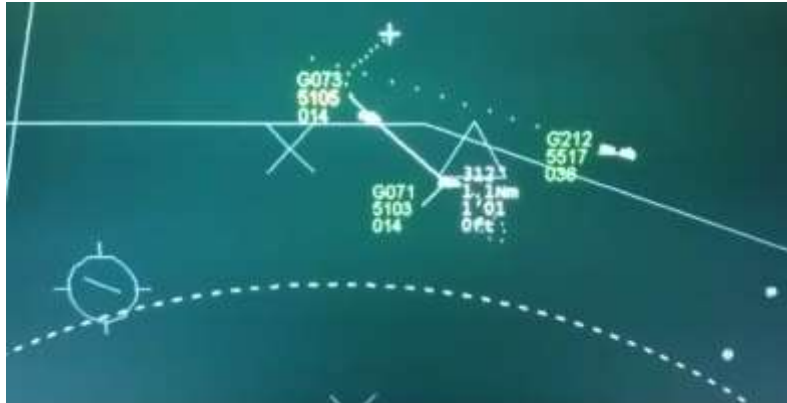
לקראת החליפה

צוות החקירה קיבל לידיה את תמונת מכ"מ בן גוריון, והקלטות הקשר ממגדל הרצליה והצליב ביניהם כדי לקבל תמונה מלאה ומדויקת, ככל שניתן. מהקלטת הקשר עולה, כי מדריך הטיסה הבחין במטוס שממולו, באותו גובה, בהיותם במרחק 0.1 NM - החליפה התרחשה, ללא הפרדה עפ"י המכ"מ, במרחק של 0.0 NM. המדריך החל בפניה, להפרדה בין כלי הטיס ובמקביל דיווח למגדל הרצליה על אירוע.

הערה: הנתונים בלבן מציינים בכל תמונה את נתוני ההפרדה שבין שני כלי הטיס

שני כלי הטיס טסו, בשלב שקדם לחליפה, במרחק של 0.1 N.M (פחות ממאתיים מטרים) ביניהם ובאותו הגובה. המדריך שהבחין לפתע ב-"בטן" המטוס שממולו ואשר היה בפנייה שמאלית, לקח את ההגאים וביצע אינסטינקטיבית פניית הנמכה חריפה, שמאלה, במקום לבצע כמקובל פנייה ימנית שהייתה מקרבת אותו אל המטוס שממול - בנסיבות האירוע, החלטת המדריך הייתה נכונה.
