# מידע על אירוע בטיחותי (תחקיר מפעיל)

דוח תקרית 92-17

- השתבשות נחיתה וירידה מהמסלול -

29.12.2017	בתאריך
פיפר סופר קאב-18-PA	כלי הטיס
180	דגם
4X-CSY	סימן רישום
מנחת מגידו	מקום האירוע

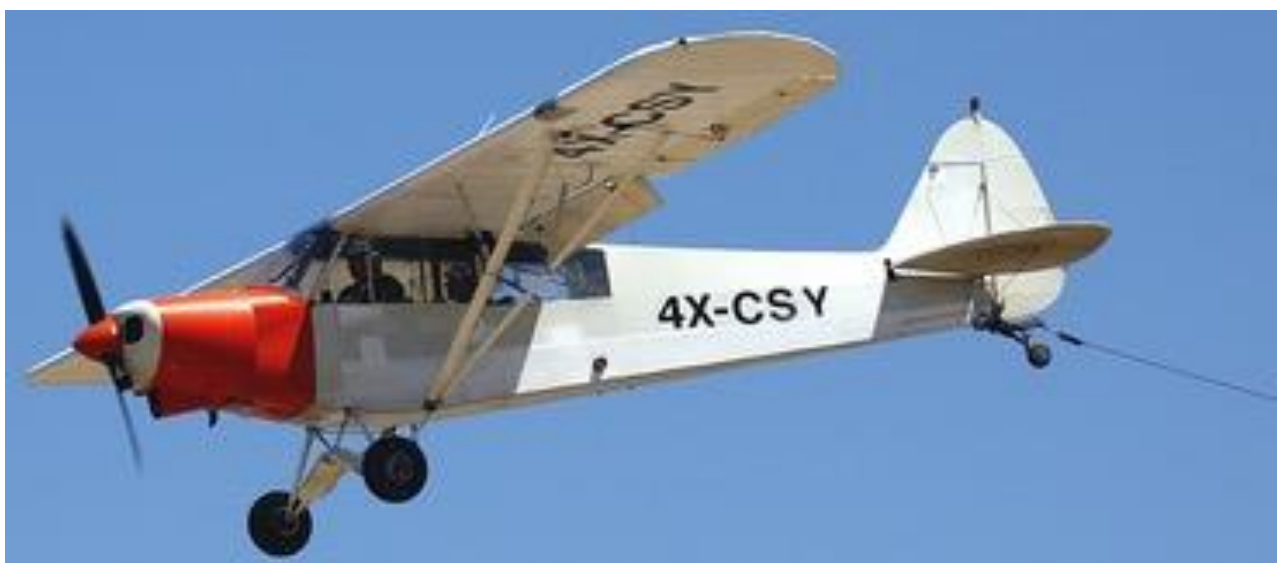
### כלי הטיס נשוא התקרית

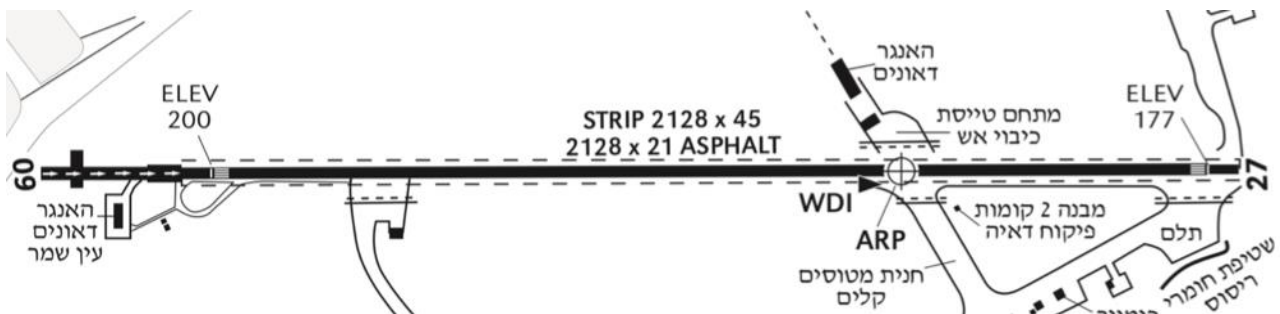
### מסלול 09-27 במנחת מגידו

הרוח ששררה במנחת הייתה דרום מערבית בעוצמה של 4 קשרים, קרי רכיב רוח קטן מצד שמאל בעת ההמראה והנחיתה. בנחיתה, לאחר שרץ 20 מטר לערך, המטוס סטה לשמאל ולאחר שירד לשול השמאלי ביצע לולאת קרקע - סיבוב חד שסביב 180 מעלות ("ground loop") ונעצר. למטוס נגרמו נזקים לכן נסע ימין, לכנף ימין ולשלדת זנב המטוס. המטוס נמצא בעת כתיבת תחקיר מפעיל זה, בבדיקת נזקים.
