מידע על אירועי בטיחות (הודעת החוקר הראשי)

תיק תאונות מס' 17-51, 18-9

- צבר כשלים של כני נסע קדמיים מתקפלים -

כלי הטיס (אז"מ) TEXAN 3

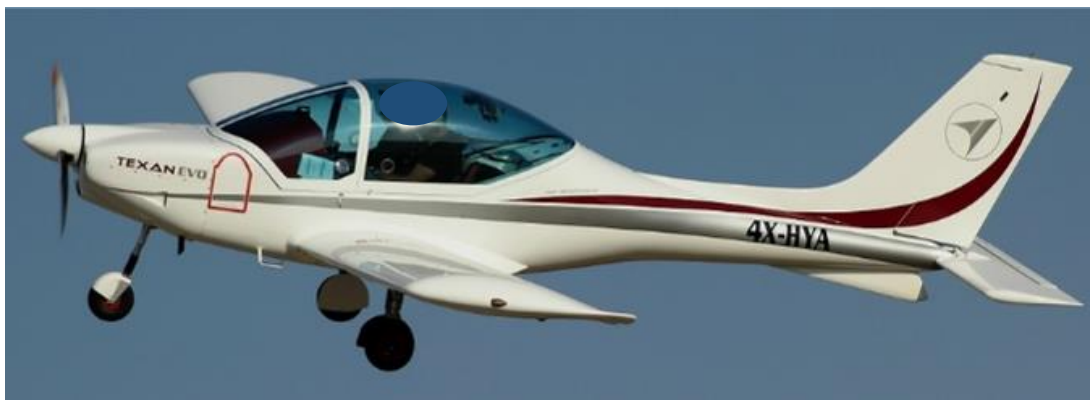
1. בתאריך 7.7.2017 טייס טקסון, אות קריאה 4X-HYA, הגיע לנחיתה ללא חיווי נעילת מטה של כן הנסע הקדמי. הטייס הצליח לנחות בשלום ובבדיקה ראשונית על הקרקע זוהה חוסר מגע במפסק הזעיר הנותן את חיווי הנעילה. בבדיקה נוספת, שבוצעה לאחר מספר ימים, זוהה שבר באזור הריתוך של תומך כן הנסע.

3. בתאריך 27.1.2018, טייס טקסון, אות קריאה 4X-HYC, הגיע לנחיתה ללא חיווי נעילת מטה של כן הנסע הקדמי, כאשר במצלמת הגחון הוא זיהה שכן הנסע ירד באופן חלקי בלבד. הטייס ביצע נחיתה על שני כני הנסע הראשיים, תוך שכיבה מנוע לפני הנגיעה והביא את הפרופלור למצב אופקי. לאחר הנגיעה, אף המטוס נפל על המסלול והמטוס החליק על תחתית אף המטוס למרחק של 100 מטר, לערך, עד שנבלם סופית. הטייס והנוסעת לא נפגעו באירוע והם נחלצו בשלום מהקוקפיט. המטוס ניזוק באורח בינוני. הרכיב שכשל ואופי הכשל זהה כמעט לחלוטין למקרה הראשון.

אחד מדגמי מטוסי הטקסון בעלי כני הנסע המתקפלים

החלק שבשל – Drag brace upper lever
