מידע על אירוע בטיחותי (תחקיר אישי)

תיק תאונה מס' 47-18

- פגיעה בצינור מים בהמראה חוזרת -

Destiny

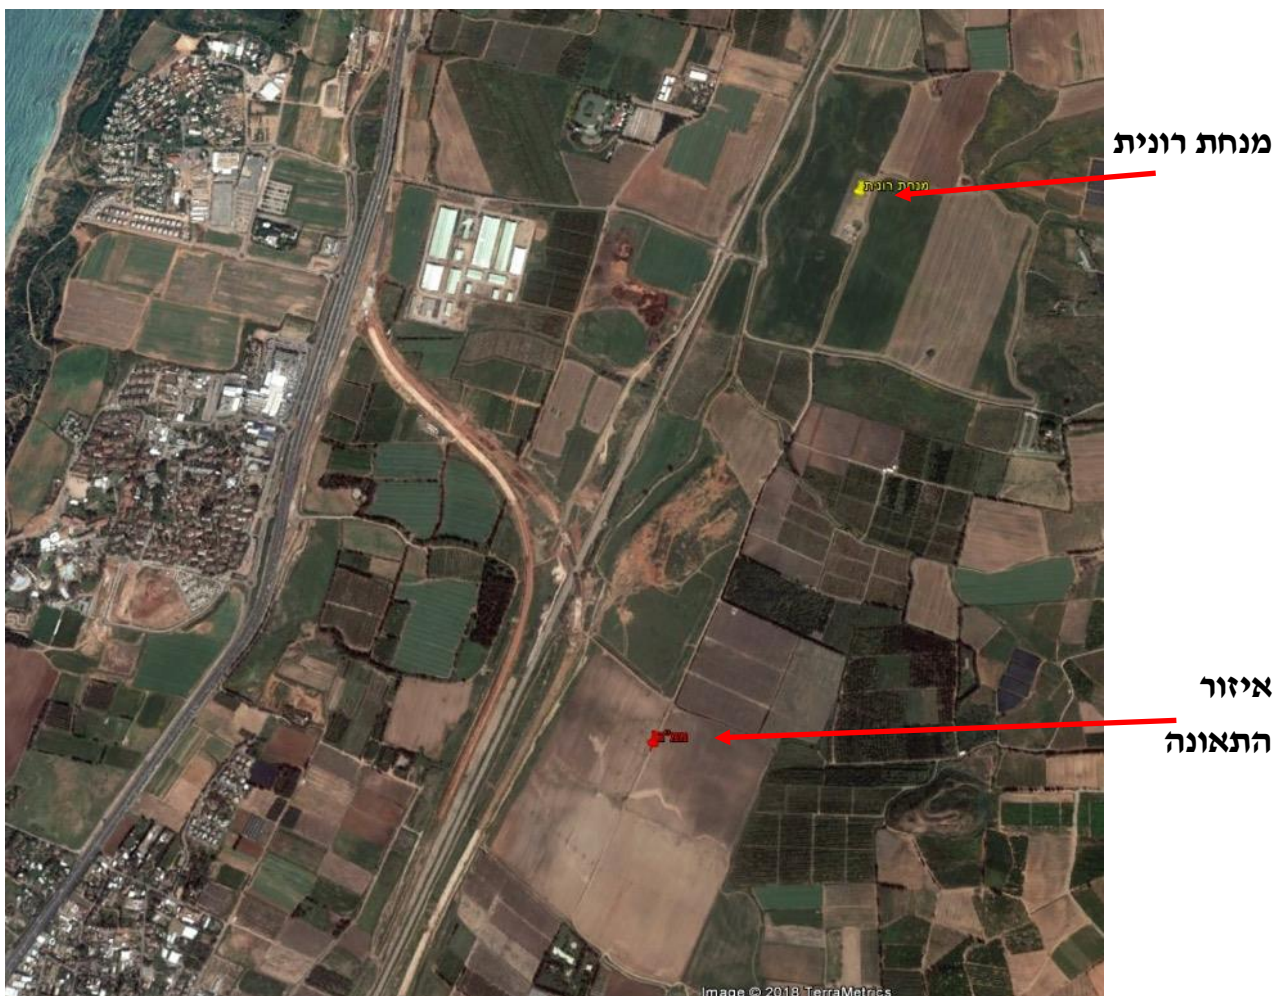
ביום רביעי, בתאריך 16 למאי 2018, לקראת השעה 08:00, טייס ממ"ג בעל ניסיון מועט יחסית, ניסה לנחות, כשני ק"מ דרומית למנחת רונית, על שביל רחב בכיוון צפון. תוך כדי כך, הממ"ג נסחף שמאלה והטייס ניסה ללכת סביב והכלי פגע בראש מערכת השקיה, סבסב ונעצר. הטייס נפצע פצעים קלים, לכלי הטיס נגרם נזק גדול ולראש המערכת נגרמו נזקים קלים. האירוע דווח לחוקר הראשי על ידי מנהל המנחת, ולאחר מספר בירורים החוקר שוחח עם הטייס וסוכם ביניהם על פרסום תחקיר אישי.

גופני - פציעה קלה בלבד. שבר זעיר ברגל ימין, שבר זעיר באף, חתך קטן ביד שמאל ומכות יבשות בברכיים. שחרור ממיון בילינסון בתום הטיפול.
כלי הטיס - נזק משמעותי.
שיבר - נזק קל מאוד, אם בכלל.

1. במקום להאיץ נדרש היה לדומם את המנוע ובכך לצמצם את הפגיעה בטייס ובכלי.
2. נדרש היה לתכנן את הנחיתה וההמראה במרחק רב יותר מהשיבר.
3. נדרש היה לבצע מעבר נמוך נוסף על מנת לשלול רוח צד בגובה הקרקע.
