מידע על אירוע בטיחותי (תחקיר אישי)

תיק תאונה מס' 15-19

- הזדקרות בגישה סופית לקראת הנגיעה -

סוואנה 51

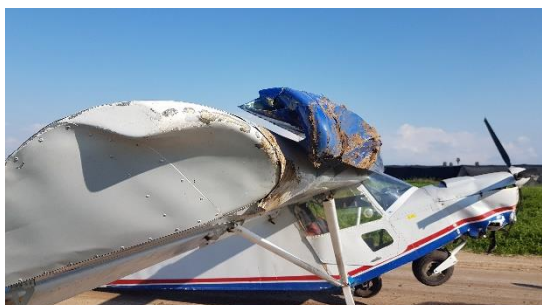
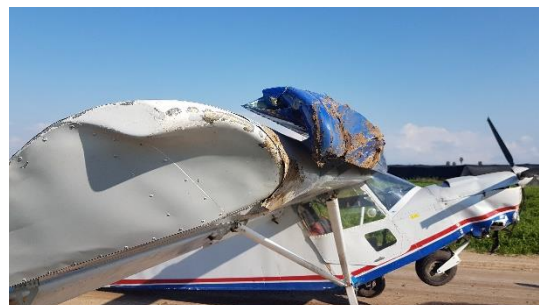
ביום שישי, בתאריך 22.2.2019, בשעה 14:45, טייס ובעל מטוס מסוג סוואנה 51 חזרו מטיסה קצרה, לנחיתה על מסלול 21 במנחת עין ורד. במהלך הגישה, הטייס זיהה מסוק שחנה ברחבת החניה שאחרי המסלול ובחר לבצע נחיתה קצרה ובמהירות נמוכה. במהלך ההצפה ולפני נגיעה במסלול, בגובה של 2-3 מטרים, המטוס הזדקר, נפל בהטיה ימינה ועל החרטום. לטייס ולנוסע שלום. נזק בינוני נגרם לכלי הטיס.
