מידע על אירוע בטיחותי (תחקיר אישי)

תיק תאונה מס' 19-27

- כביית מנוע לאחר הניתוק והזדקרות בנחיתת האונס -

11.4.2019	בתאריך
TEXAN	כלי הטיס (אז"מ)
4X-HYN	סימן רישום
מנחת ראשל"צ	מקום האירוע

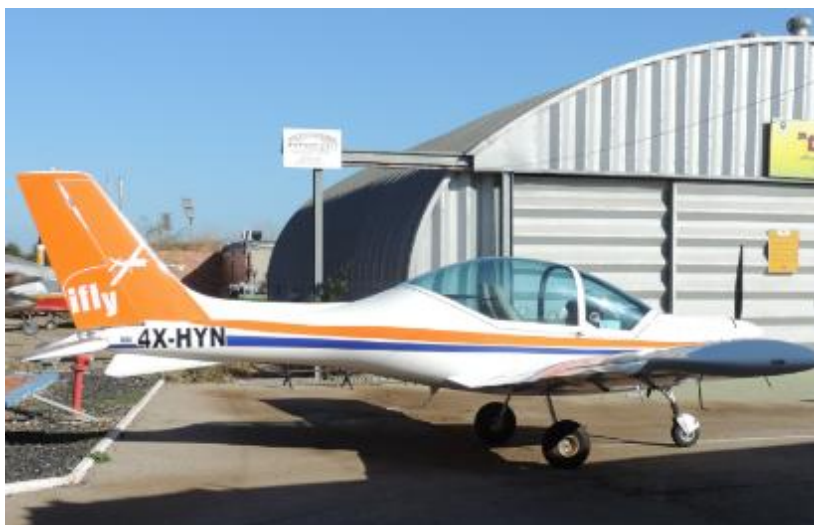
ביום חמישי, בתאריך 11.4.2019, בבוקר, חניך טיס, המחזיק ברישיון טייס מתלמד, במסגרת עמותת "יעלים", תודרך ע"י המדריך תרגול חרומים בהקפות במנחת ראשלי"צ. סביב השעה 09:00, השניים המריאו על מסלול 36, והמדריך הכריז על "אש במנוע" והחניך הפסיק המראה. לאחר סיום התרגיל, המדריך אישר לחניך להמריא, אך לאחר הניתוק, בגובה שסביב 100 רגל, המנוע כבה. המדריך לקח את השליטה, במטרה לבצע נחיתה אונס על מסלול הטיסנים, הסמוך, הנמצא מערבית לסוף מסלול 36, אך לפני מפתן המסלול המטוס הזדקר בגובה נמוך. בעת הפגיעה בקרקע, כן הנסע הקדמי קרס והמטוס נפל על גחונו הקדמי והתקדם 70 מטרים, לערך, עד שנבלם בצד המסלול.

המטוס נשוא התאונה
