מידע על אירוע בטיחותי (תחקיר אישי)

תיק תקרית חמורה מס' 19-52

- פגיעה בחוטי חשמל בעת כיבוי שריפה -

4X-AFA

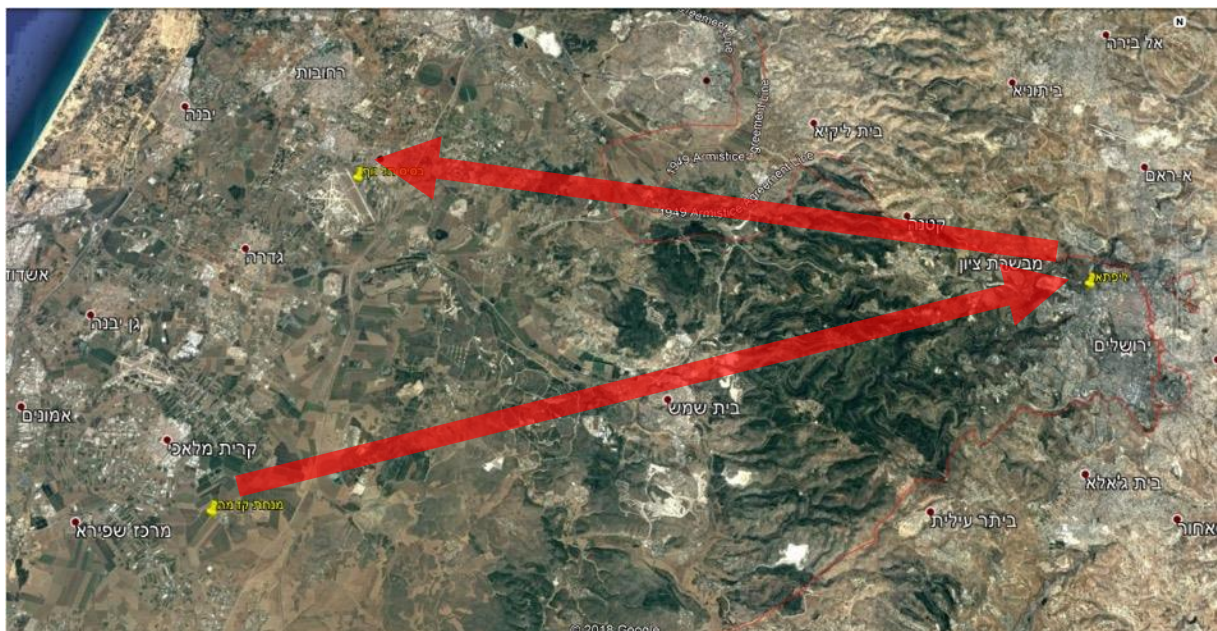
מרחב האירוע

לקחים של הטייס: יש חוטים שלא ניתן לראות, בעיקר בגלל טופוגרפיה, תנאי תאורה ועשן, ולכן יש לקול אי ביצוע של יעפים ומוקדי אש שאינם מתאימים לכיבוי אווירי, מכיוון שלא ניתן לנקות ב 100% את הנתיב ממכשולים.

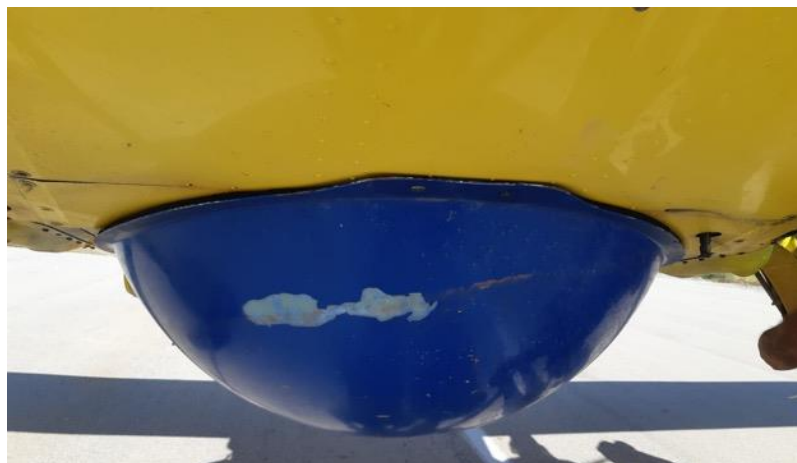
הנזק בגחון המטוס
