דוח חקירה בטיחותית סופי (דוח בדיקה)

תיק תאונה מס' 18-113

- התרסקות בדופן המדרון לאחר המראה -

כתף שאול/גלבוע

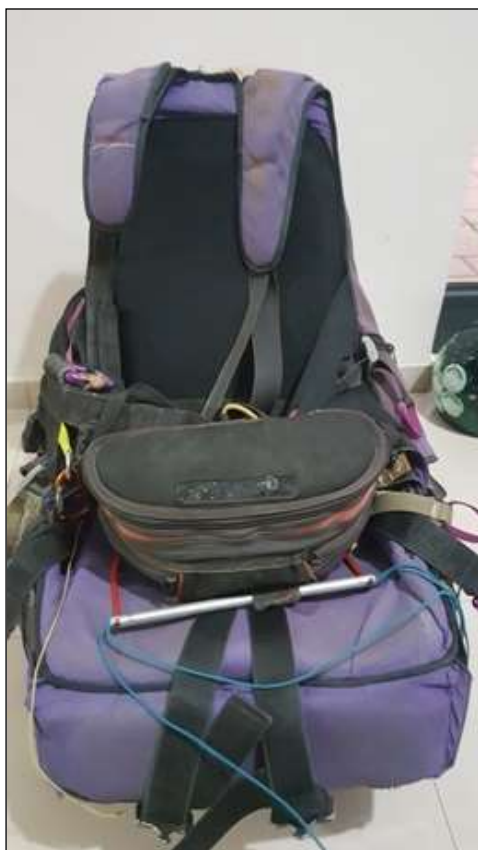
הרחיפה שבכתף שאול שבגלבו. המרחף החל בריצת ההמראה, היטה את הגוף קדימה וניתק מהקרקע, כאשר מיד עם הניתוק, רצועת החזה, עם נרתיק הקוקפיט, נפתחה והצליפה ימינה.

המרחף נצפה, כשהוא מוטה קדימה ולמטה, עם פלג גופו העליון, ויד ימין אוחזת בברקס ימין קרוב לאגן. בהמשך, המרחף פנה בחדות ימינה ואחרי שניות ספורות פגע בעוצמה בדופן הסלעי שמתחת לעמדה, במרחק שסביב 20 מטרים, מימין לעמדה.
