דוח חקירה בטיחותית סופי (דוח ממצאים)

תיק תקרית מס' 17-63

- הנצה לא רצונית במהלך נחיתה -

26.9.2017	בתאריך
טורבו טראש	כלי הטיס
4X-AUT	סימן רישום
סמוך למנחת רשות החולה	מקום האירוע

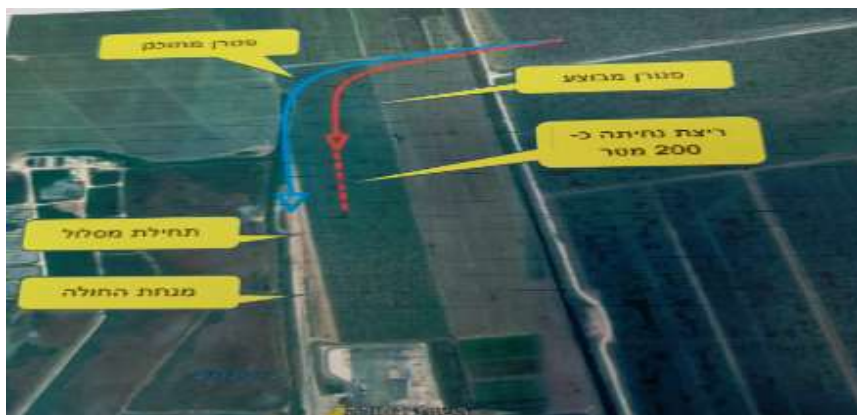
תכנון מול ביצוע

מרגע זה ואילך, הטייס התרכז בנחיתה בלבד תוך שהעריך, כי לא יוכל להגיע למסלול במנחת, אלא לנחות בשדה שסמוך למסלול, אך מחוצה לו. הטייס השלים את הפניה השמאלית שהיה בה בעת שחווה את "אובדן הפרופלור", דחף את מוט ההיגוי לפנים ומיד משך אותה לאחור על מנת "להציק", ולשכך את השקיעה ואת הנגיעה בקרקע. הנחיתה בפועל הייתה רכה וכלי הטיס עצר, מבלי שהטייס השתמש במעצורים כדי למנוע את האפשרות להרמת הזנב ופגיעה עם "אף" המטוס. הנחיתה הסתיימה ללא כל נזק תוצאתי אחר לכלי הטיס, ולטייס כאחד. מיד עם עצירת המטוס הטייס הבחין בפרופלור המונץ מחד, ומאידך בידית הפרופלור הנמצאת במצב המנוגד למצב הפרופלור בפועל.
