דוח חקירה בטיחותית סופי

תיק תקרית חמורה 65-19

חליפה קרובה בתחום הקפה

20.8.2019		בתאריך
	בין	
צסנה 172		כלי הטיס
4X-CGV		מספר רישום
	לבין	
צסנה 152		כלי הטיס
4X-CHG		מספרי רישום
שדה תעופה הרצליה		מקום האירוע

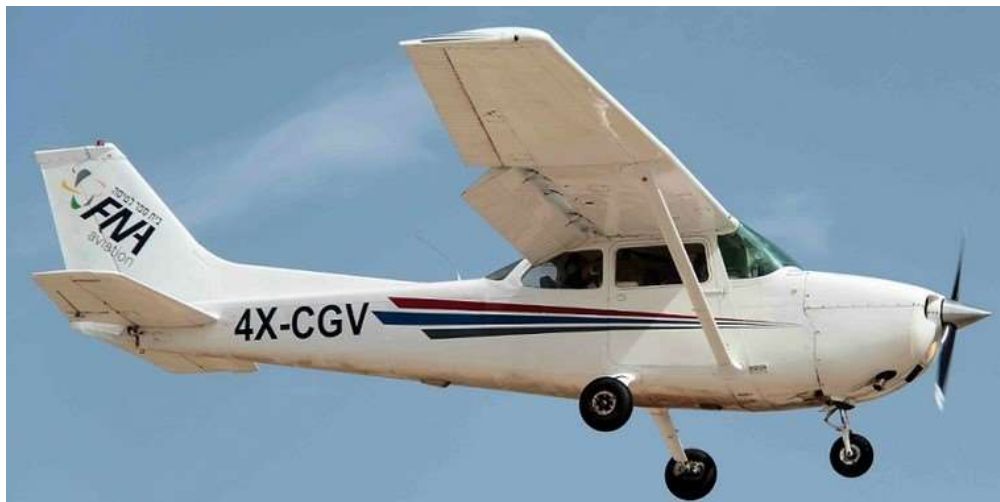
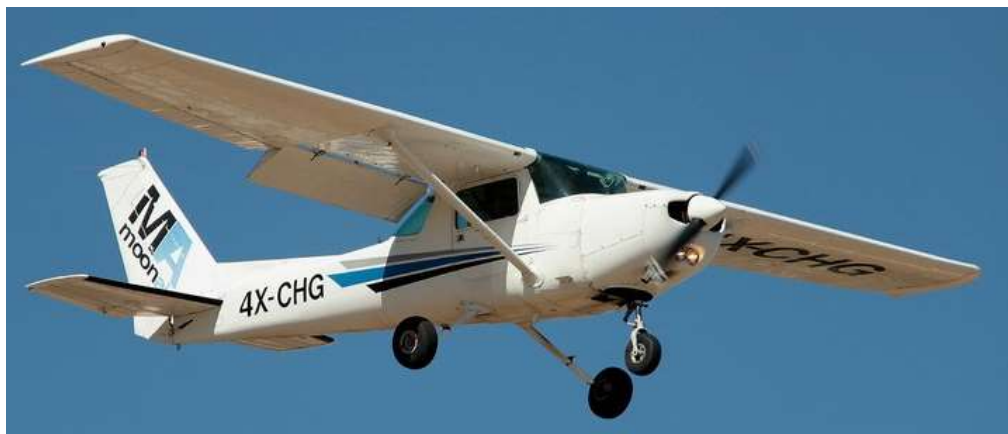
ביום שלישי, בתאריך 20.8.2019, בסביבות השעה 17:50, במהלך הצטרפות לנחיתה בשדה התעופה בהרצליה, מטוס קל פנה מצלע מת לצלע עם הרוח, בנתיב טיסה מתכנס לנתיב טיסת מטוס אחר בצלע עם הרוח. המטוס הפונה, ביצע תמרון התחמקות וחלף את המטוס בצלע עם הרוח בגובה זהה במרחק קצר. באירוע לא היו נפגעים ולא נגרם נזק. האירוע דווח מיידית על ידי מגדל הפיקוח לחוקר הראשי כאירוע חמור ומשרד החוקר הראשי שלח חוקר למקום.
