דוח חקירה בטיחותית סופי

תיק תאונה מס' 70-19

התרסקות במהלך רחיפה

28.8.2019	תאריך
מצנח רחיפה	כלי הטיס
ארסוף	מקום האירוע

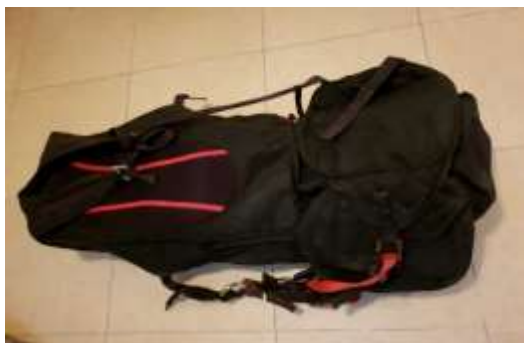
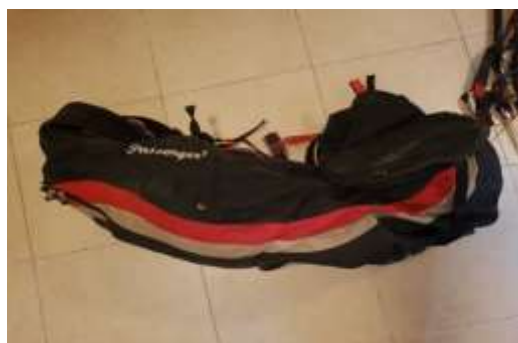
הרתמות – רתמת המרחף ורתמת הנוסעת

- הריתמה - ללא סימני נזק.
 - הכנף - המצנח מדגם KANGAROO 4.
 - מספר סידורי מצנח - 20625.
 - תאריך יצור - 4.2018.
- במצנח נמצאו מספר נזקים, כשרובם או כולם כתוצאה מהתאונה ו/או תהליך החילוץ:
- כל מיתרי רייזר שמאל (מיתרים תחתונים) נחתכו בעזרת כלי חד.
 - חלק ממיתרי רייזר ימין נחתכו בעזרת כלי חד.
 - רייזר ימין נחתך בבסיסו בעזרת כלי חד.
 - מספר בודד של מיתרים עליונים בכנף ימין נקרעו עקב שפשוף ומשיכה ככול הנראה במהלך החילוץ.
 - מספר בודד של קרעים בפנלים התחתונים בקו התפר עם המחיצות (ב - 3 מקומות שונים במצנח) כתוצאה ממשיכה חזקה על הקרקע ככול הנראה במהלך החילוץ

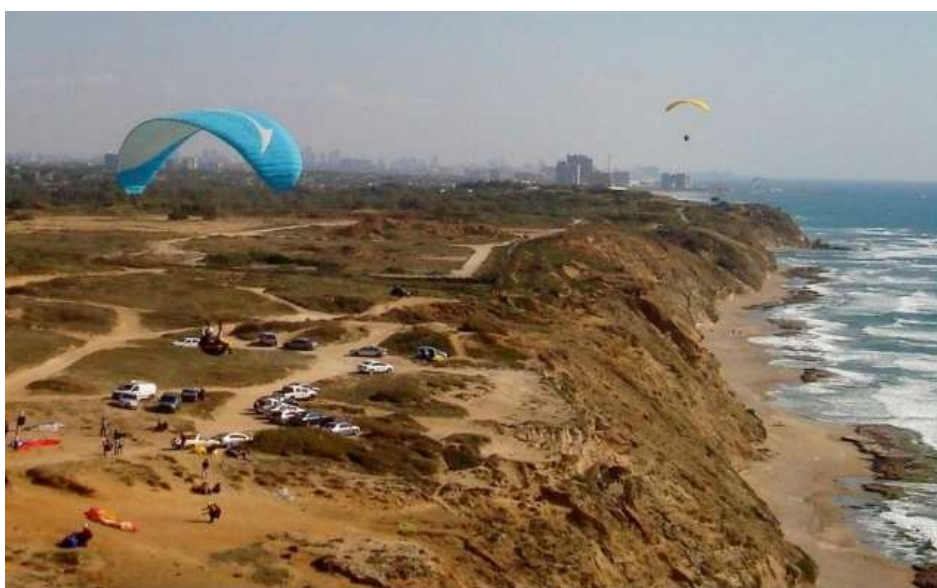
- ☒ האתר הוא עמדת המראה בארסוף, דרומית לנתניה וצפונית להרצליה/ סידני עלי.
- ☒ עמדת ההמראה ממוקמת בצדו המערבי של הרכס בסמוך לשפת המצוק.
- ☒ העמדה נמצאת בגובה של 150 רגל מעל פני הים.
- ☒ העמדה היא משטח חול מהודק בשיפוע קל מערבי.
- ☒ בעמדת ההמראה מוקמו שטיחים ישנים בעזרת יתדות על ידי המרחפים המסחריים אשר פעילים שם.
- ☒ האתר משמש לרחיפה בעיקר בעונת הקיץ.

עמדת אתר הרחיפה בארסוף

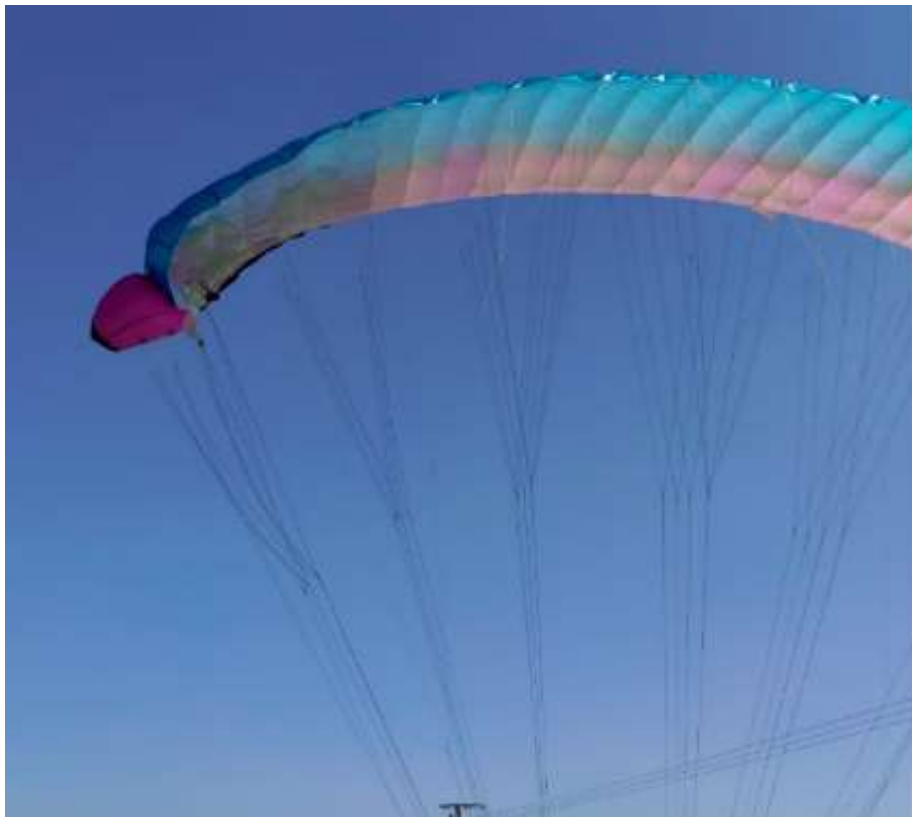
"חזייה"/"עניבה" יכולה להיווצר הן כתוצאה מסידור רשלני של המצנח והן כתוצאה מקיפול או אירוע חריג אחר בזמן טיסה.

"חזייה"/"עניבה" תגרום על פי רוב לסטייה חריפה לכיוונה, אלא אם היא ממוקמת במרכז החופה, בכל מקרה מדובר באירוע חריג אשר דורש את התייחסותו המידית של המרחף, בהתאם לסיטואציה הספציפית.

המחשה של עיוות/תקלה מסוג "חזייה"/"עניבה"

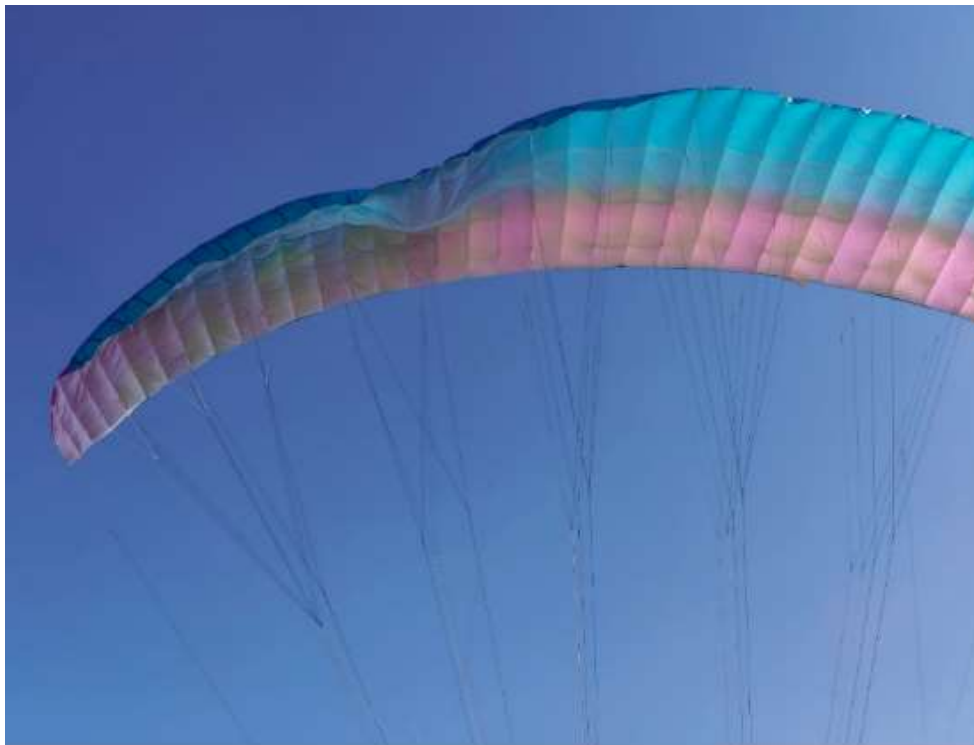
קשר זה יכול לגרום לסטיית המצנח לכיוונו, אך אם הוא ממוקם בקרבת מרכז החופה לא תורגש סטייה חריפה. יחד עם זאת, הזרימה על הכנף נפגעת וישנו חשש מהזדקרות מוקדמת של המצנח.

המחשה לעיוות בכנף הנוצר עקב קשר במיתרים

לעיתים ניתן לפתוח קשרים באוויר על ידי ניעור/משיכה של המיתרים המעורבים, אך יש לבצע זאת בזהירות והרחק מהקרקע (מחשש להחמרת המצב ו/או הזדקרות).

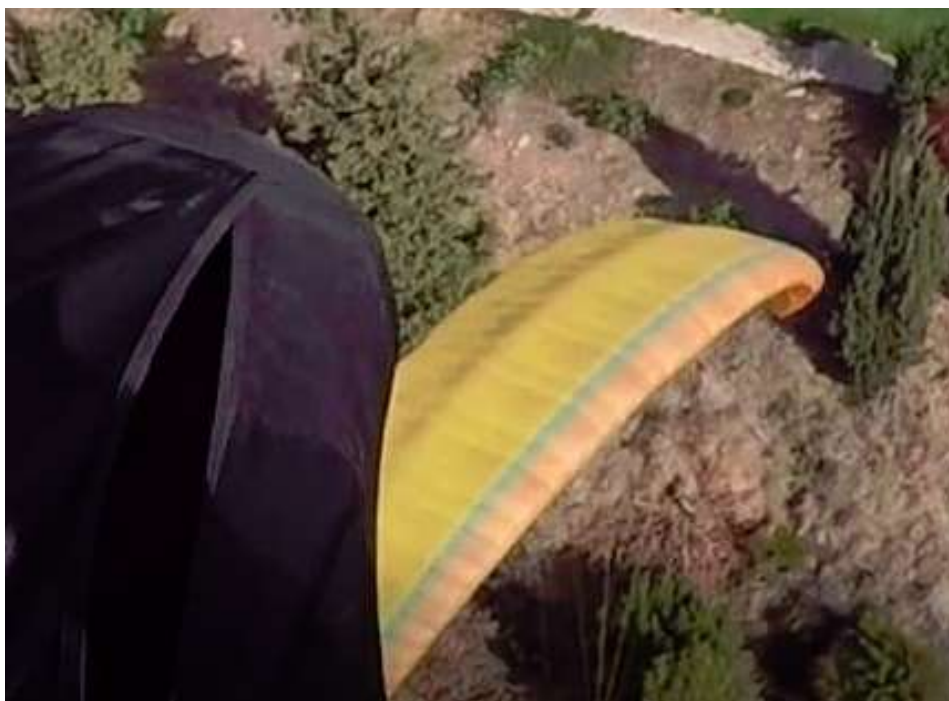
- א. "פיצוץ"/קרע של מחיצה או מספר מחיצות במצנח.
- ב. עיוות הבד כתוצאה מטמפרטורה גבוהה בה שהה המצנח.
- ג. מצנח אשר הושאר לח בטמפרטורה בינונית גבוהה.
- ד. בד לא תקין.

פרט לסעיף א, מצב זה אינו הפיך ובכל מקרה אינו פתיר באוויר.

המחשה לעיוות בבד המצנח
