הפסקת השימוש במנחת רבדים (הודעת בטיחות)

בתאריך 10.3.2018 ארעה במנחת רבדים תאונה לאז"מ מסוג טקסן בעת ניסיון לבצע המראה חוזרת (תיק חקירה 19-25). בהמראה, כנף ימין וצינור הפיטו פגעו בחיטה הגבוהה שבשול הצפוני של המסלול וגרמו למטוס לסבסב ולרדת מהמסלול.

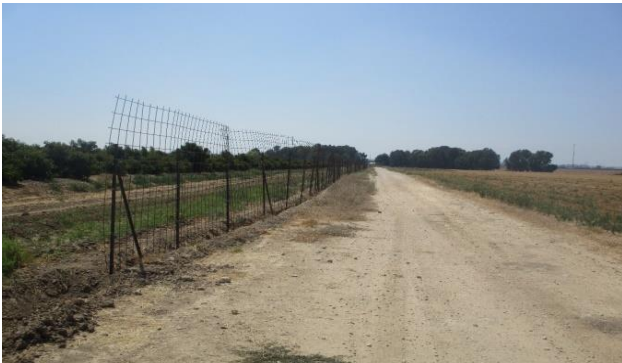
צילום מתאריך 18.8.2019

בימים אלו, נודע לחוקר הראשי, כי גדר בגובה 2 מטרים, מוקמת לאורך השול הדרומי של המסלול ואשר תוחמת את מטע עצי אבוקדו, הנטוע במקום. הגדר עשויה מרשת בניין, והיא נמצאת במרחק שבין 2-6 מטרים מציר המסלול שרוחבו 3-4 מטרים. יצוין, כי אפשר שקשה לזהות את הגדר מהאוויר.

החוקר הראשי מצא לנכון ליידע את ציבור הטייסים בעובדה זו, מאחר שידוע לו שיש מי שמשתמשים בקטע השביל, הקרוי "מנחת רבדים", כשטח הפעלה. נוכח האמור, גדר זאת מונעת, למעשה, את המשך השימוש במנחת כשטח הפעלה.
